TÍTULO DEL TRABAJO (TESIS): INVENTARIO GENERAL DE INFRAESTRUCTURA VIAL PARA EL CORREDOR CHINÁCOTA – ALTO DE MEJUE, DEPARTAMENTO NORTE DE SANTANDER.

INVENTARIO GENERAL DE INFRAESTRUCTURA VIAL PARA EL CORREDOR
CHINÁCOTA – ALTO DE MEJUE, DEPARTAMENTO NORTE DE SANTANDER

UNIVERSIDAD FRANCISCO DE PAULA SANTANDER
FACULTAD DE INGENIERÍAS
PLAN DE ESTUDIO DE TECNOLOGIA EN CONSTRUCCIONES CIVILES
CÚCUTA
2023

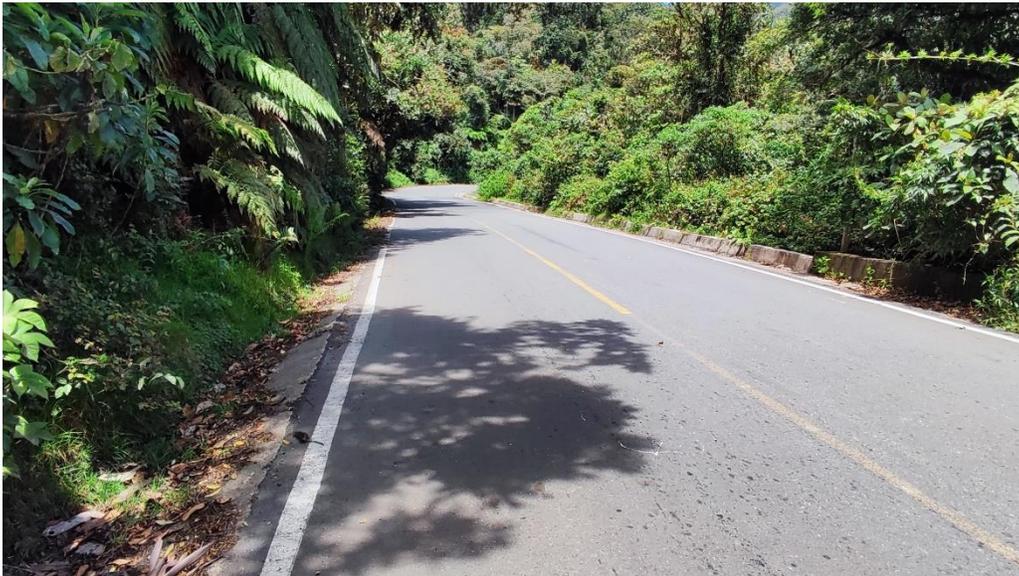
Figura 2. Vista panorámica del corredor vial

Con el fin de determinar el tipo de estructura de pavimento existente en el corredor vial objeto del presente estudio, se procedió a realizar un recorrido el cual permitió identificar la superficie existente a lo largo del tramo encontrando que, en gran porcentaje, la vía cuenta con una superficie de rodadura en pavimento flexible, tal como lo muestra la figura 2.

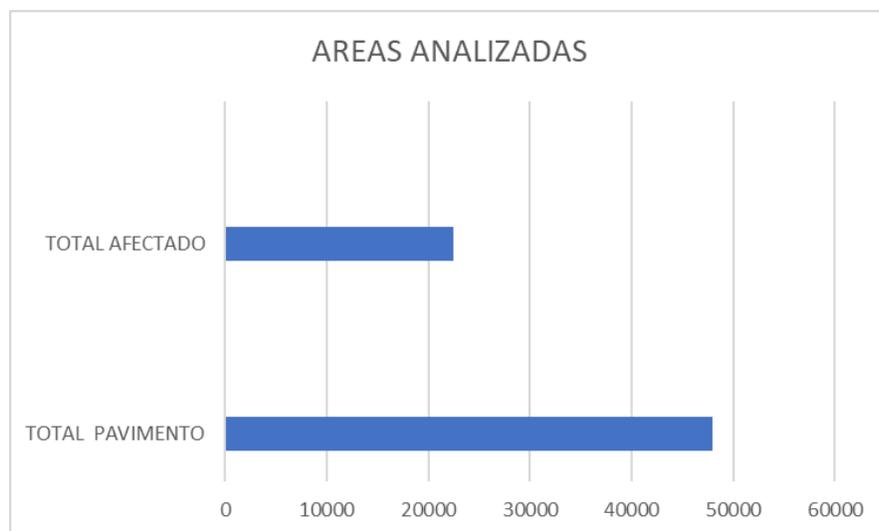
Figura 7. Áreas de afectación de la superficie de pavimento.

De la anterior grafica podemos deducir que el 47% de la superficie de pavimento existente en el corredor vial, se encuentra afectada por un tipo de falla. Por otro lado, se obtuvo la tabla 3, la cual describe las fallas más comunes encontradas en nuestro estudio.

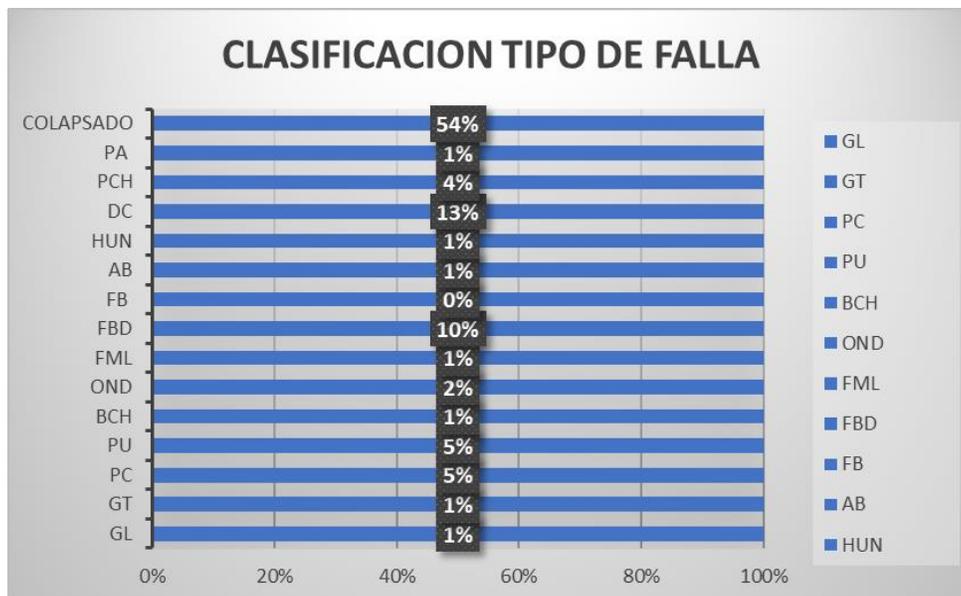
Figura 8. Clasificación porcentual del tipo de falla.

De lo anterior se pudo conocer que el mayor porcentaje de falla presentada se clasificó como colapsado con un 54 % del área total afectada, mientras que el descascaramiento con un 13 % ocupa el segundo lugar, seguida muy de cerca por las fisuras de borde con un 10% del total de falla inspeccionada.

A lo largo del tramo vial fueron identificadas varias fallas, siendo el colapso de la estructura, la más significativa con un 54% del área total de superficie de pavimento afectada.

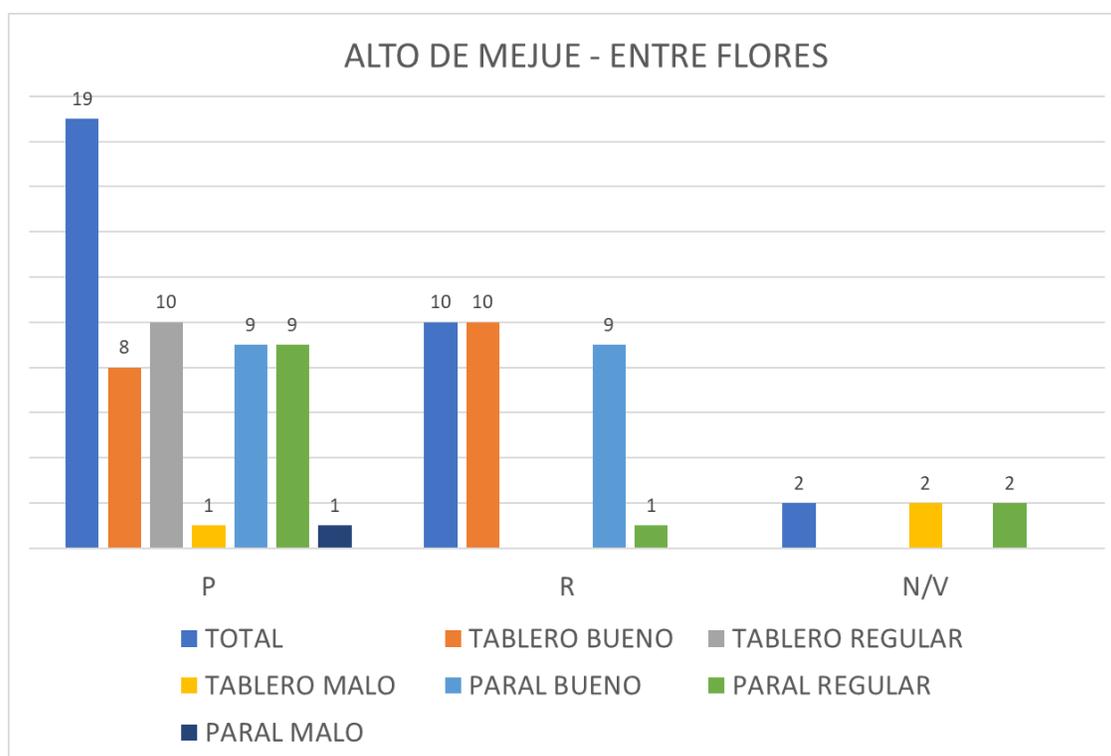
Figura 13. Estado general de la señalización Sentido Alto de mejúe – Entre flores.

Analizado lo anterior, se pudo establecer que, de las 31 señales existentes, en el tramo sentido Alto de Mejúe – entre flores, 18 se pueden clasificar en buen estado, 10 en regular estado y 3 en mal estado general.

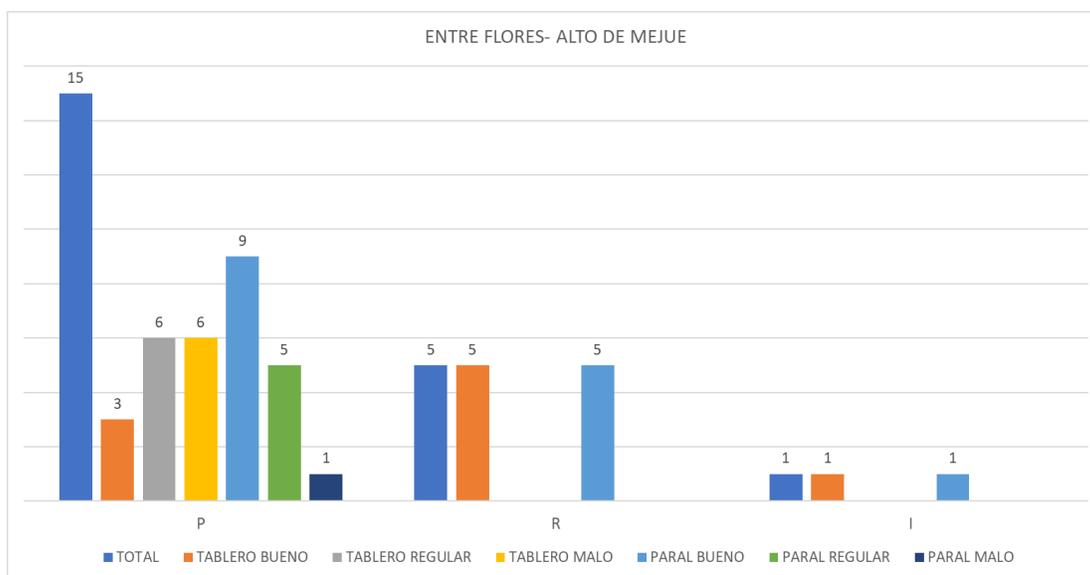
Figura 16. Estado general de la señalización Sentido Entre flores - Alto de Mejúe.

Analizado lo anterior, se pudo establecer que, de las 21 señales existentes, en el tramo sentido Alto de Mejúe – entre flores, 8 se pueden clasificar en buen estado, 7 en regular estado y 6 en mal estado general.
