SEGUIMIENTO Y CONTROL A LAS OBRAS QUE SE EJECUTAN A TRAVÉS DEL
CONVENIO INTERADMINISTRATIVO N° 1926 DE 2020 ENTRE EL INVIAS, LA
GOBERNACIÓN DE NORTE DE SANTANDER Y LA ALCALDÍA DE CÚCUTA PARA LA
CONSTRUCCIÓN DE LOS ACCESOS COMPLEMENTARIOS AL INTERCAMBIADOR
VIAL BENITO HERNÁNDEZ

JULIANA ANDREA YÁÑEZ GAMBOA

UNIVERSIDAD FRANCISCO DE PAULA SANTANDER
FACULTAD DE INGENIERÍA
PLAN DE ESTUDIOS DE TECNOLOGÍA EN OBRAS CIVILES
SAN JOSÉ DE CÚCUTA

2022

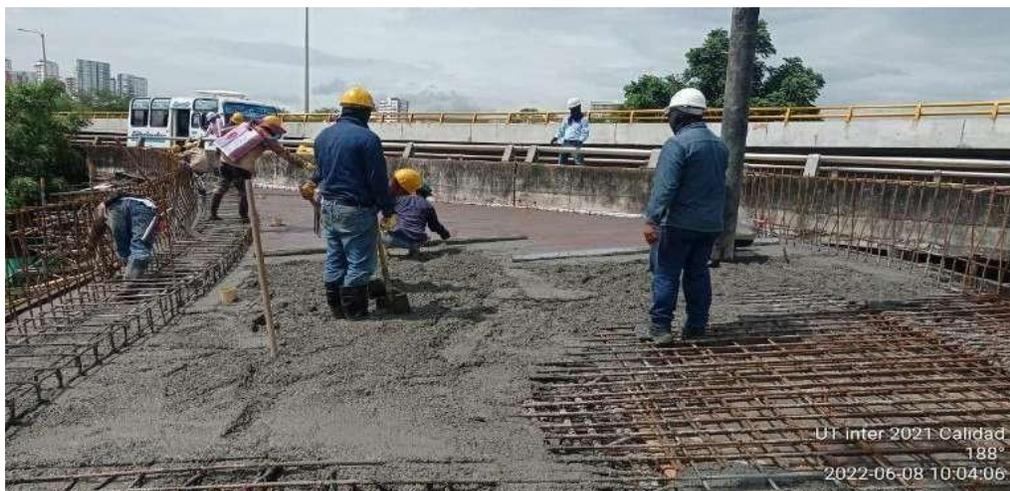
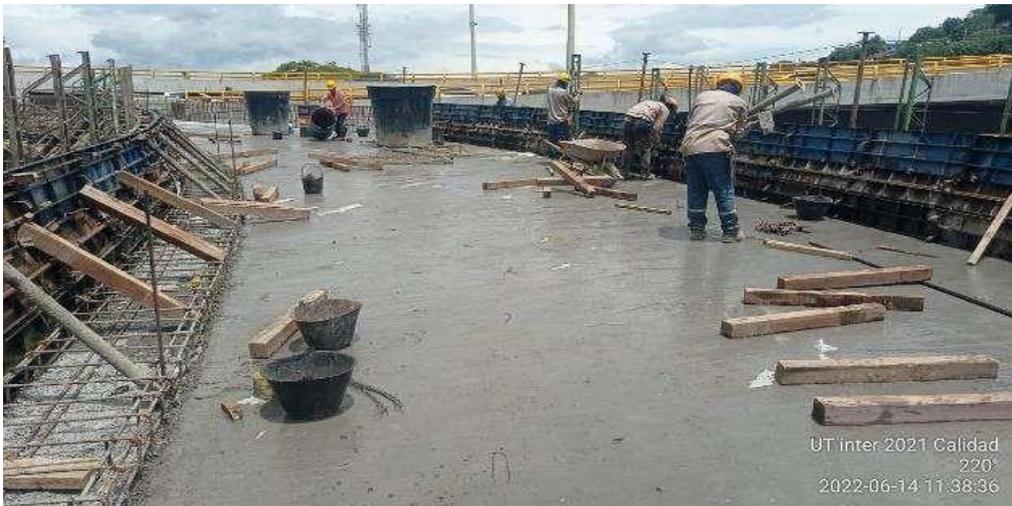
Luego del vaciado, lo más importante es el curado del mismo. En el caso de la placa del ramal 14, al aplicar el antisol y seguir transitando, se pudo observar que se evaporaba con más facilidad (no llevando a cabo su función). Debido a esto, se tomó como medida regar la placa de 3 a 4 veces al día por los 3 primeros días (obteniendo mayor eficiencia) permitiendo el curado correcto del concreto.

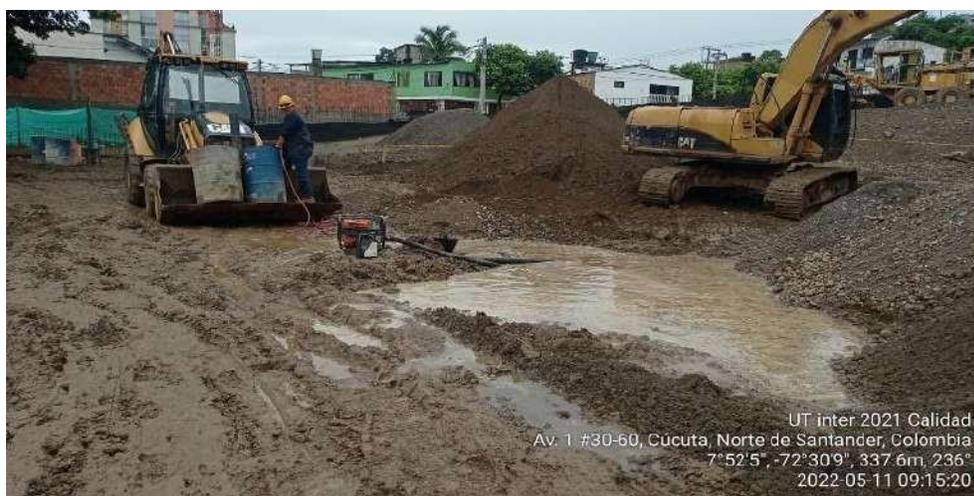
Es de acotar en línea con lo anterior, que estos problemas afectaron también la tierra armada en donde se producía la saturación de humedad en el terreno por lo tanto se hacía necesario dejar orear este material para dar continuidad con los demás pasos constructivos ya que al pasar la vibro compactadora esta iba a presentar un rebote inusual al comportamiento normal presentado en un terreno debidamente trabajado.

Figura 89. Retiro de agua empozada – Ramal 11.

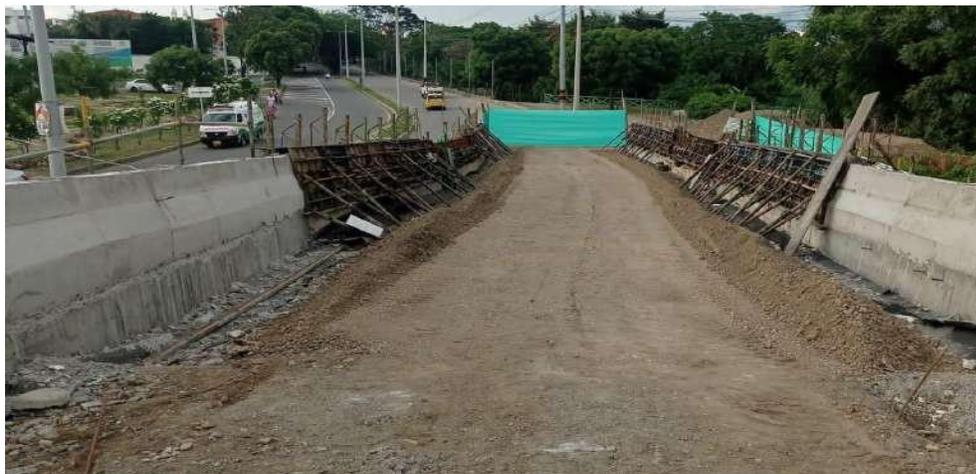
Habiendo acotado esa premisa, se define que el terraplén del ramal catorce (14) estaba a nivel de subbase, estando listo para proceder a agregar base y posteriormente esparcir la capa de asfalto, sin embargo se hacía necesario fundir los muros de contra impacto new jersey, dada la premura para aumentar el nivel de extensión de subbase, lo que produjo que al fundir los muros, el material de subbase se contaminase, a punto de tener que retirarlo todo posteriormente, y empezar nuevamente el proceso del material que ya existía, cerrearlo, compactar y dejar el terreno listo nuevamente para aplicar base.

Lo anterior planteado representó un atraso significativo en la obra, dado que, entre procesos y reprocesos, transcurrió una semana completa, en la que la obra no pudo avanzar conforme a los porcentajes programados para esa semana.

Figura 94. Extendido de material extra de subbase.

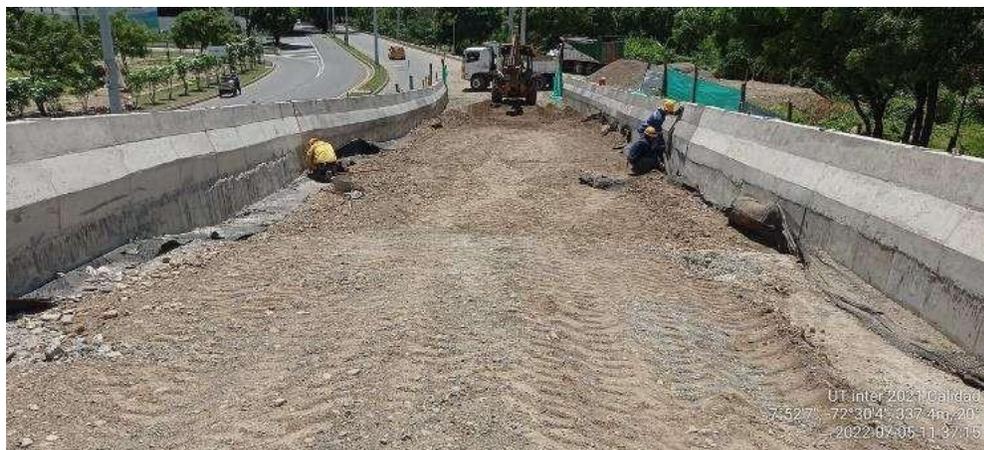
Figura 95. Retiro de material contaminado
