EVALUACION SUPERFICIAL DE LAS VIAS DEL BARRIO LA LIBERTAD
COMPRENDIDAS ENTRE LA AVENIDA 13 HASTA LA AVENIDA 16 Y LAS CALLE 17
HASTA LA CALLE 19 MUNICIPIO DE CUCUTA, DEPARTAMENTO DE SANTANDER

UNIVERSIDAD FRANCISCO DE PAULA SANTANDER
FACULTAD DE INGENIERÍAS
PLAN DE ESTUDIO DE TECNOLOGIA EN OBRAS CIVILES
CÚCUTA
2023

Trabajo de grado presentado como requisito para optar el título de Tecnóloga en Obras Civiles.

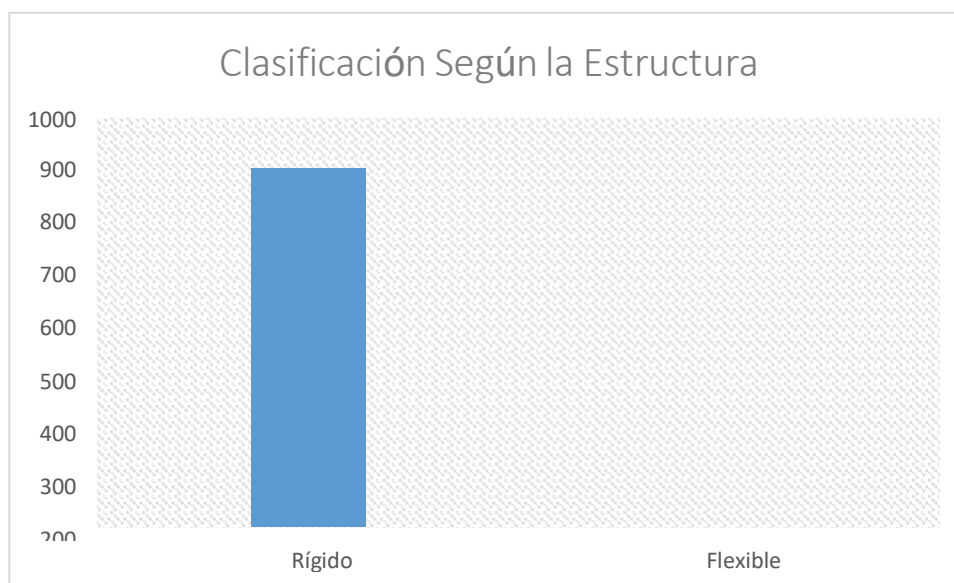
Figura 9*Clasificación del Tipo de Estructura de Pavimento*

Se evidencia un mayor en el pavimento rígido ya que es una zona con pendientes mayores a 4 % y en tiempo de lluvia son probables a manejar flujos abundantes de agua. Y notamos presencia de muchas viviendas vierten agua constantemente sobre la vía y eso debilitan los pavimentos.

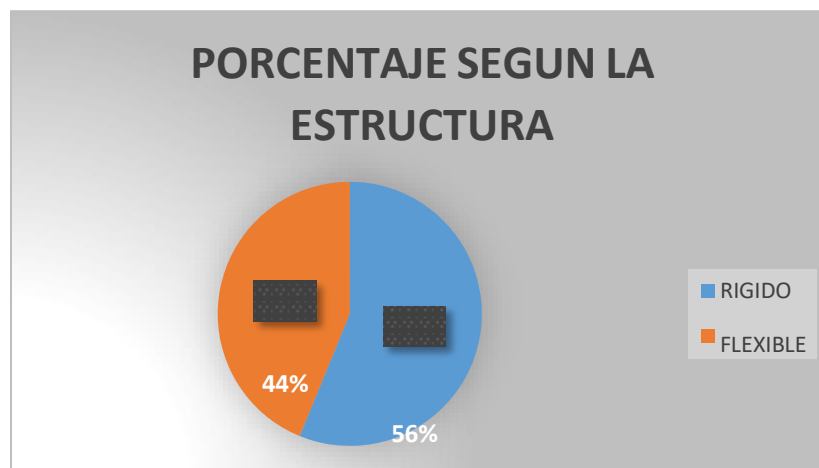
Figura 10

Según su la estructura de los pavimentos tenemos un 44% de pavimento flexible y un 56% de pavimento rígido.
