TÍTULO DEL TRABAJO (TESIS): CARACTERIZACION SUPERFICIAL DE LAS VIAS LOCALIZADAS ENTRE LA AVENIDA 17, 18, 19 Y LAS CALLE 17 HASTA LA CALLE 29, DEL BARRIO AGUAS CALIENTES MUNICIPIO DE CUCUTA.

CARACTERIZACION SUPERFICIAL DE LAS VIAS LOCALIZADAS ENTRE LA
AVENIDA 17, 18, 19 Y LAS CALLE 17 HASTA LA CALLE 29, DEL BARRIO AGUAS
CALIENTES MUNICIPIO DE CUCUTA

UNIVERSIDAD FRANCISCO DE PAULA SANTANDER
FACULTAD DE INGENIERÍAS
PLAN DE ESTUDIO DE TECNOLOGIA EN OBRAS CIVILES
PLAN DE ESTUDIO DE TECNOLOGIA EN CONSTRUCCIONES CIVILES
CÚCUTA
2023

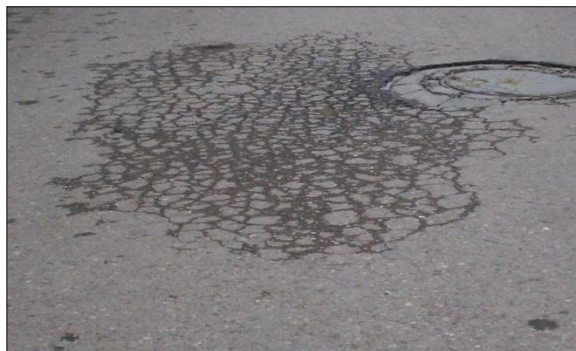
Figura 2

Grietas interconectadas de diferentes tamaños, de forma poligonales, similares a la piel de un cocodrilo. Pueden deberse a fatiga de la carpeta asfáltica, bajo la acción repetida de las cargas de tránsito. Ocurre en áreas sometidas a cargas de tránsito.

- **Leve.** Grietas finas capilares y longitudinales que se desarrollan de forma paralela con unas pocas o ninguna interconectadas. Las grietas no están descascaradas y poseen anchos menores a 10 mm.
- **Medio.** Red de grietas ligeramente descascaradas y con anchos entre 10 a 25 mm.
- **Alto.** Grietas severamente descascaradas de más de 25 mm de ancho.

Piel de Cocodrilo

Las opciones de reparación que tenemos para el nivel de severidad leve es dejar la falla sin realizar ninguna técnica de reparación o aplicar un sello superficial o sobre-carpeta. Para los niveles de severidad medio y alto se puede realizar parches, sobre-carpeta y por último la reconstrucción de la zona afectada.

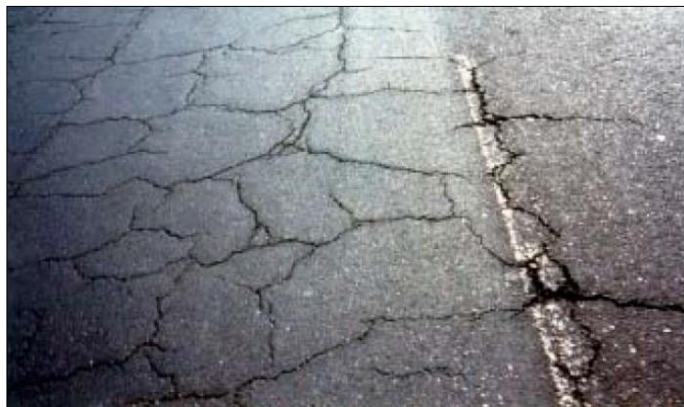
Figura 3

Serie de fisuras interconectadas que dividen el pavimento en piezas aproximadamente rectangulares. Los bloques pueden variar en tamaño de unos 30 x 30 cm. a 3 x3 metros. Las posibles causas son la contracción del concreto asfáltico y los ciclos diarios de temperatura (Ciclos diarios de esfuerzo/deformación unitaria). Cabe mencionar que este tipo de fallas no está asociado a las cargas de tránsito que afectan las capas de rodadura. También asociado al envejecimiento del asfalto. Normalmente ocurre sobre una gran porción del pavimento.

- **Medio:** Definidos por fisuras de mediada severidad. Las grietas interconectadas con anchos entre 10 y 25 mm.
- **Alta:** Definidos por fisuras de alta severidad. Grietas múltiples interconectadas de anchos mayores a 25 mm.

Agrietamiento en bloque

Para realizar reparaciones de esta falla en nivel de severidad leve se puede sellar grietas o realizar un riego de sello. Por otro lado, para los otros dos niveles se puede aplicar también sellado de grietas, reciclado superficial, escarificado en caliente y sobre-carpeta.

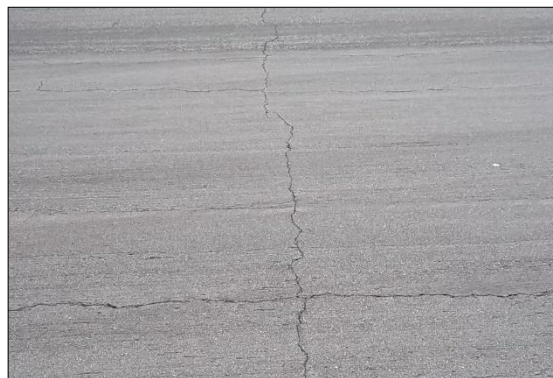
Figura 4

Son grietas transversales y longitudinales producidas por la reflexión de las juntas del pavimento rígido a la superficie de asfalto. Las fisuras por reflexión de juntas son causadas

Fisura de reflexión de junta

Las opciones de reparación para el nivel de severidad leve es el sellado, para el nivel moderado es sellado de grietas y parche. Por último, para el nivel severo es realizar parche o reconstrucción de la junta.

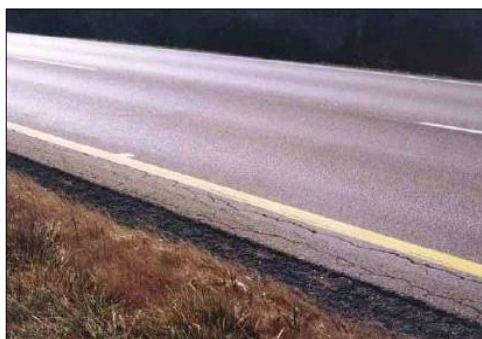
Figura 5

Las grietas de borde son paralelas y están a una distancia entre 0.30 y 0.60 m del borde del pavimento. Se acelera por las cargas de tránsito y se puede originar por debilitamiento de la base o sub-rasante próxima al borde del pavimento (Falta de confinamiento o compactación de las capas inferiores a la de rodadura) y por condiciones climáticas (Drenaje inadecuado).

Grieta de borde

En nivel de severidad leve no se hace nada o se aplica sellado de grietas. Para el nivel moderado se realiza sellado de grietas y parche. Para el nivel severo se realiza parche.

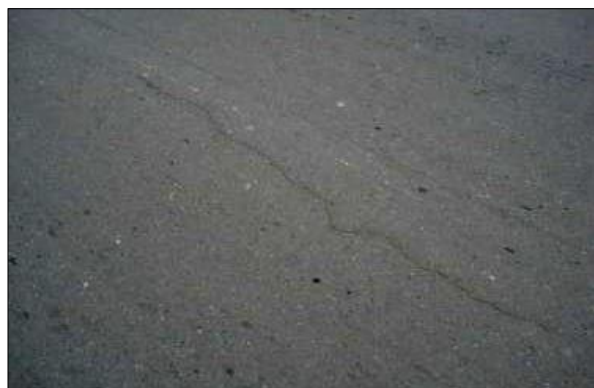
Figura 6

Las fisuras longitudinales son grietas paralelas al eje de la vía o a la línea direccional en la que fue construida. Las transversales, en cambio, son perpendiculares al eje del pavimento o a la dirección de construcción. Las causas son fatiga en huella de llantas y la contracción de la superficie del asfalto debido a los cambios de temperatura, endurecimiento del asfalto o también por una fisura de reflejo que se produce debajo de la superficie de uso.

- **Alta:** Se cumple una de las siguientes condiciones: a) fisura con o sin relleno, rodeada de fisuras en forma aleatoria, de mediana o alta severidad; b) fisura sin relleno de ancho mayor a 75 mm; c) fisura de cualquier ancho donde aproximadamente 100 mm del pavimento que la rodea está severamente fracturado. Estas longitudinales y transversales se miden en metros lineales. Cada porción de fisura con distinto nivel de severidad debe registrarse por separado. Si ocurren abultamientos o hundimientos en la grieta, estos deben registrarse.

Fisura transversal y longitudinal

Las fallas en nivel leve se pueden dejar tal como están o se realiza un sellado. Para los otros dos niveles además del sellado de grietas, se puede realizar parches.

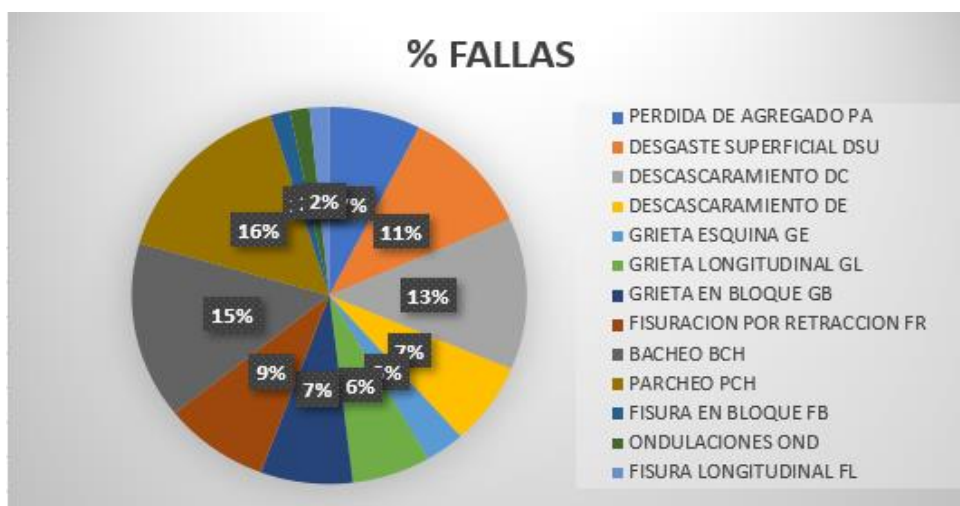
Figura 29

Porcentaje de Fallas

La situación o estado actual de los pavimentos flexibles en la red vial del municipio de Cúcuta, cuenta con uno de los principales problemas de todas las obras de infraestructura vial, que son las diferentes fallas o deterioros que se presentan después de su construcción, es decir; a lo largo de la vida útil del proyecto. En la mayoría de los barrios que componen la ciudad, especialmente los de estratos bajos, se observan unas vías en pésimo estado que dificultan no solo el tránsito de transporte público sino también el de vehículos particulares, así como el de los transeúntes.
