## RESUMEN TRABAJO DE GRADO

TÍTULO DEL TRABAJO (TESIS): TRABAJO DIRIGIDO, COMO SUPERVISIÓN Y SEGUIMIENTO DE LAS OBRAS "CONFORMACIÓN DE LA ESTRUCTURA VIAL PARA INSTALACIÓN DE LOSAS DE CONCRETO SANTA ROSA" Y "CONSTRUCCIÓN DE LA CUBIERTA METÁLICA DEL ESCENARIO DEPORTIVO DE SAN FERNANDO" ALCALDIA DE LOS PATIOS

MANUEL CAMILO FONSECA PEREZ

ANTEPROYECTO PRESENTADO COMO REQUISITO PARA OPTAR POR EL TÍTULO  
DE TECNÓLOGO EN OBRAS CIVILES

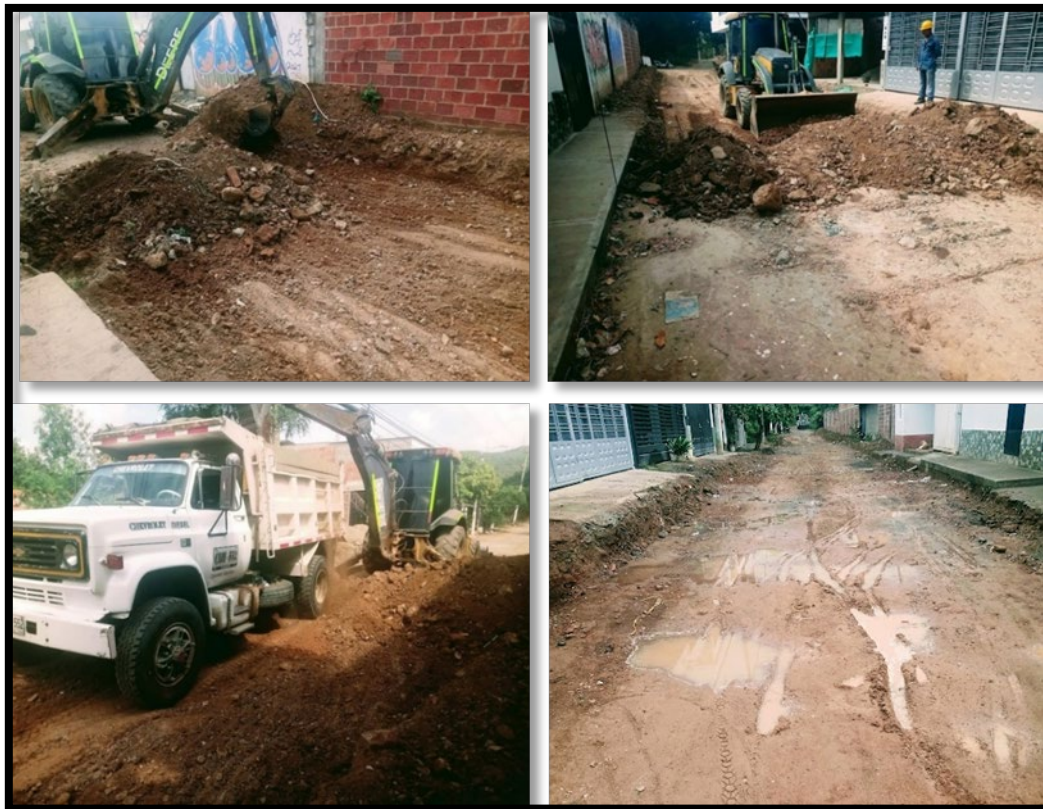
*Ilustración 9. Cajeo o corte de 152metros lineales de arcilla dura.*

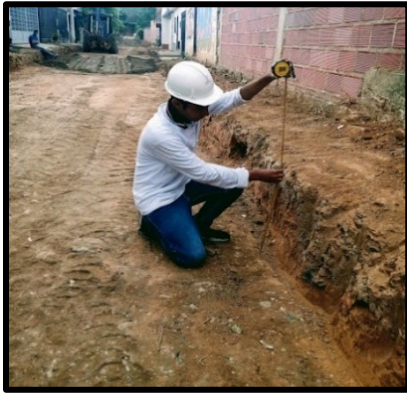
La verificación de los niveles de corte se realizó con flexómetro, tomando el nivel excavado hasta el nivel del terreno con esto se lleva a cabo la cartera de corte (**Ver anexo 3**), y se hace el compactado de la subrasante con vibro compactador.

*Ilustración 10. Verificación de los niveles de corte.*

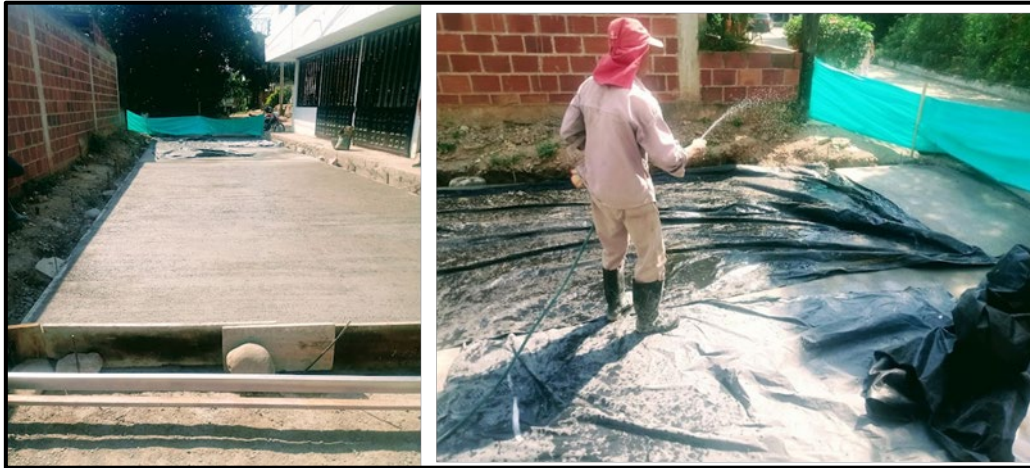
*Ilustración 22. Instalación de concreto del K0+000 al K0+015, y se suministra agua para el curado del concreto.*

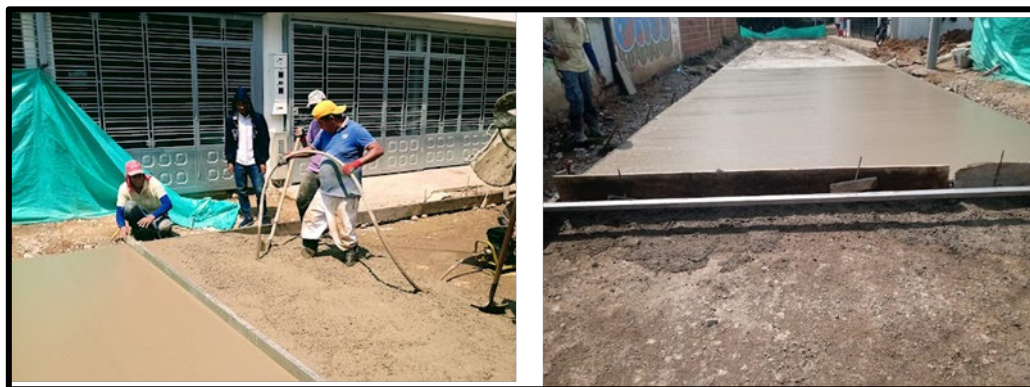
*Ilustración 23. Acompañamiento en el vaciado y vibrado de concreto, desde K0+015 hasta K0+030.*

El ensayo de Slump se hizo de manera reiterada para hacer comparación de asentamiento del ensayo según el asentamiento con el que llega, para esto se hizo el Anexo 18, donde se muestran los resultados de la prueba cada vez que se hizo y foto del recibido donde se podrá encontrar el asentamiento a comparar, no se pudo dar asistencia de los resultados por motivo de que no había personal profesional supervisando la etapa de la obra.

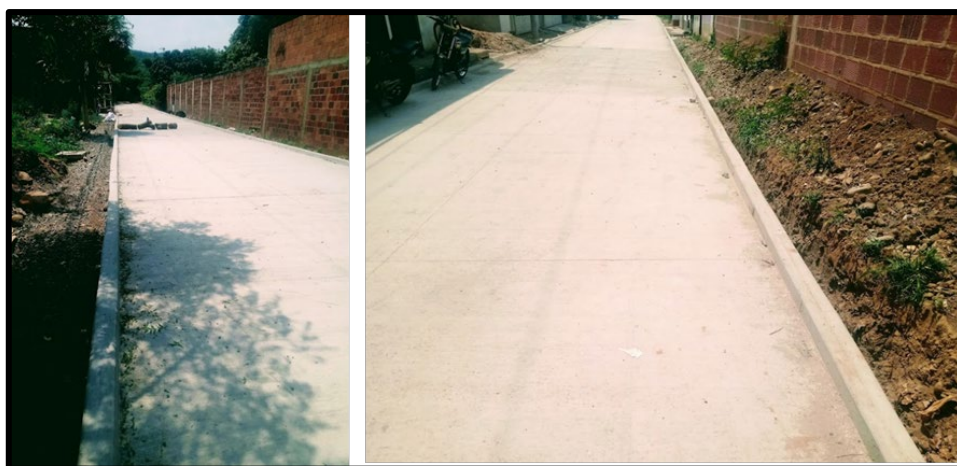
*Ilustración 27. Finalización de Calzada y Sardineles.*

Una vez concluido la obra era indispensable para la comunidad salir de sus hogares para hacer su rutina diaria, no se podía cerrar un mes, por lo que no se pudo colocar un gran cerramiento para que el concreto pudiera alcanzar su mayor resistencia y un buen estado, se hizo un desvío con escombros para que no entraran ningún vehículo pesado o automóvil, pero se dejó un espacio para motocicletas de la gente de sector.

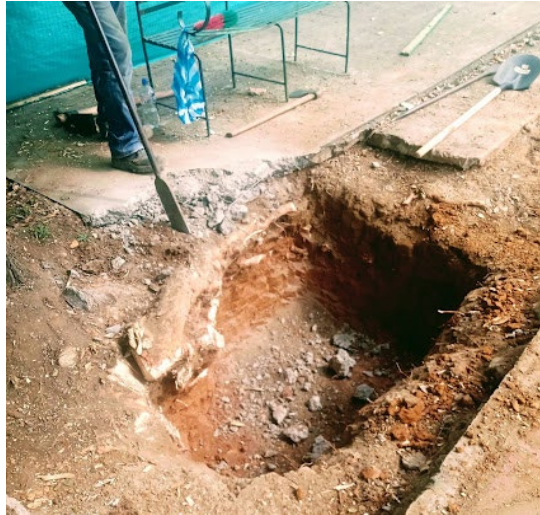
*Ilustración 34. Excavación parcial en la zapata "E"*

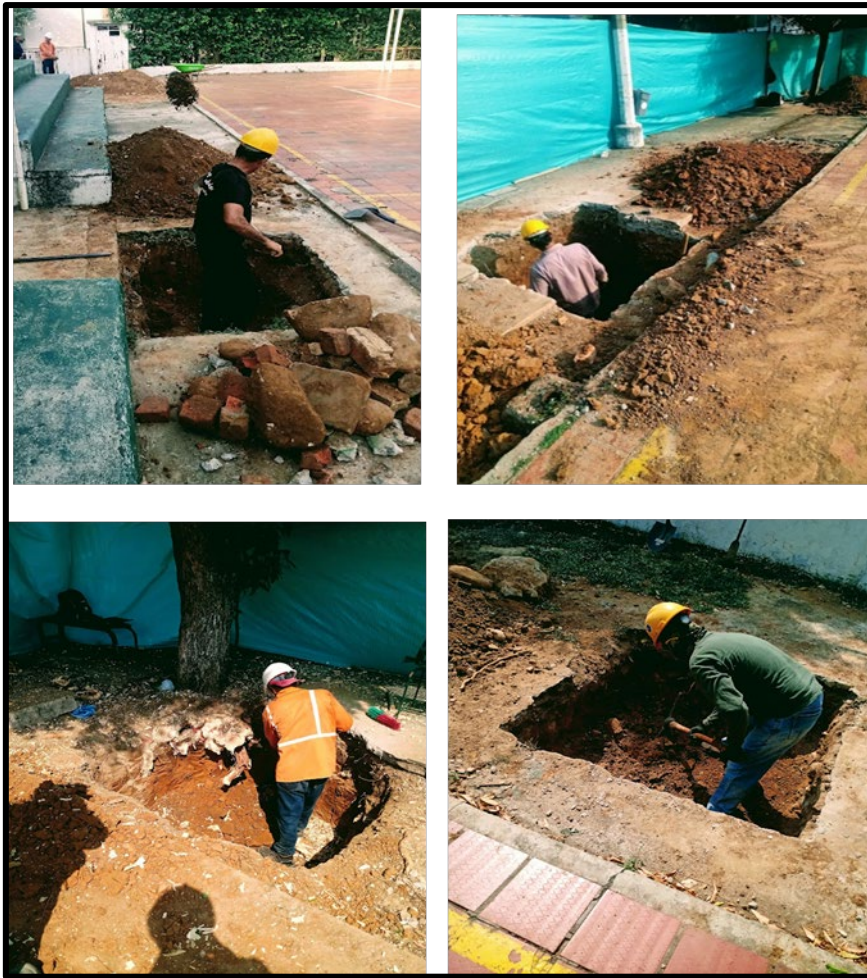
*Ilustración 36. Excavaciones parciales de las diferentes zapatas.*

El día 11 de marzo no se realizó movimiento de tierras ya que las condiciones climáticas no permitían laborar. Pero el día permitió hacer unas revisiones de los niveles para la conformación de las zapatas donde de análisis que hubo un error en la profundidad de estas ya que se tenía previsto excavar una profundidad de 1,60m pero el nivel no concordaba con la altura del acero del pedestal. Por lo cual las excavaciones de la zapata que se creía terminadas fue necesario darle el nivel y profundidad real.
