TÍTULO DEL TRABAJO (TESIS): IDENTIFICACIÓN DE CAUSAS QUE INCIDEN EN LA EJECUCIÓN DE PROYECTOS A CARGO DE LA CONSTRUCTORA BONILLA ACEVEDO CONSTRUCCIONES

**Identificación de Causas que Inciden en la Ejecución de Proyectos a Cargo de la
Constructora Bonilla Acevedo Construcciones**

Michel Dayana Medina Parada

Universidad Francisco de Paula Santander

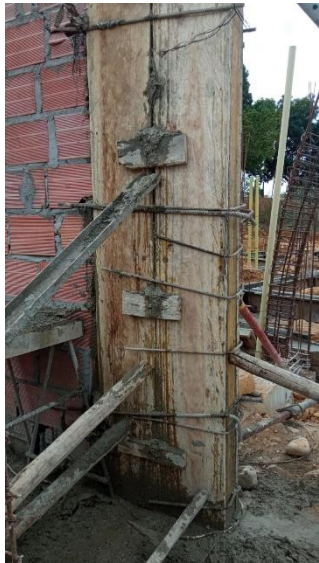
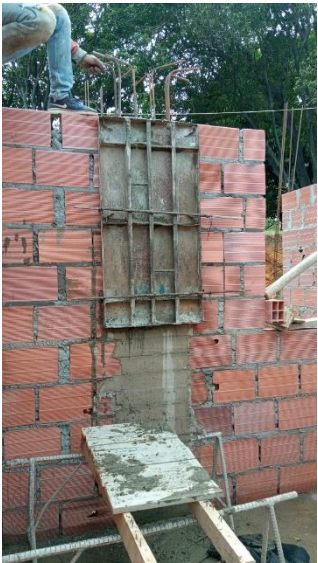
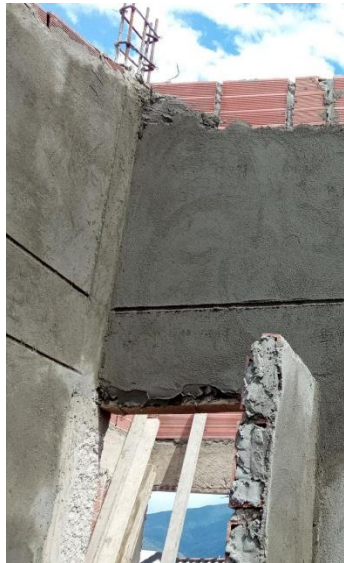
Columnas de 3 tipos C-1 (0.12*0.30) m, C-2 (0.12*0.30) m, Ct-1 (0,12*0,25) m esta última como columneta con acero de refuerzo de $f'y$:420 MPa y concreto de resistencia de 21MPa como lo muestra la figura 9,10 y 11

| <p>Nota. columna 1 de una vivienda normal ubicada en el eje B-1. Fuente propia.</p> | <p>Nota. columna 2 de una vivienda invertida ubicada en</p> | <p>Nota. columneta (C-3) vivienda normal ubicada en el eje B-2. Fuente propia.</p> |

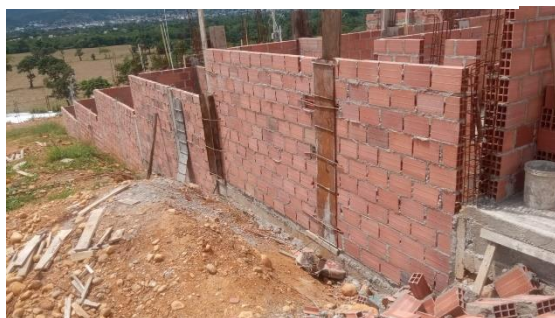
**Figura 44**

Causa de la caída del muro

| <p><i>Nota.</i> se evidencia la caída del muro en la casa 6 de la manzana E (primer piso).</p> <p>Fuente Propia.</p> | <p><i>Nota.</i> se observa la causa de la caída del muro, ya que desde la casa del fondo (casa 2 Mz b) inicio el error hasta transferirle un mayor descuento al área de colocación de muro.</p> <p>Fuente propia.</p> |

Un ejemplo de lo anterior fue cuando debido a la falta de supervisión y control se ocasiona la caída de un muro o cuando se presentaron fallas en las medidas al verificar el cumplimiento de las estancias con los planos
