INVENTARIO GENERAL DE INFRAESTRUCTURA VIAL PARA EL TRAMO EL  
DIAMANTE-CHINACOTA, DEPARTAMENTO NORTE DE SANTANDER

UNIVERSIDAD FRANCISCO DE PAULA SANTANDER  
FACULTAD DE INGENIERÍAS  
PLAN DE ESTUDIOS DE CONSTRUCCIONES CIVILES  
CÚCUTA  
2022

Proyecto presentado como requisito para optar al título de Tecnólogo en Construcciones Civiles.

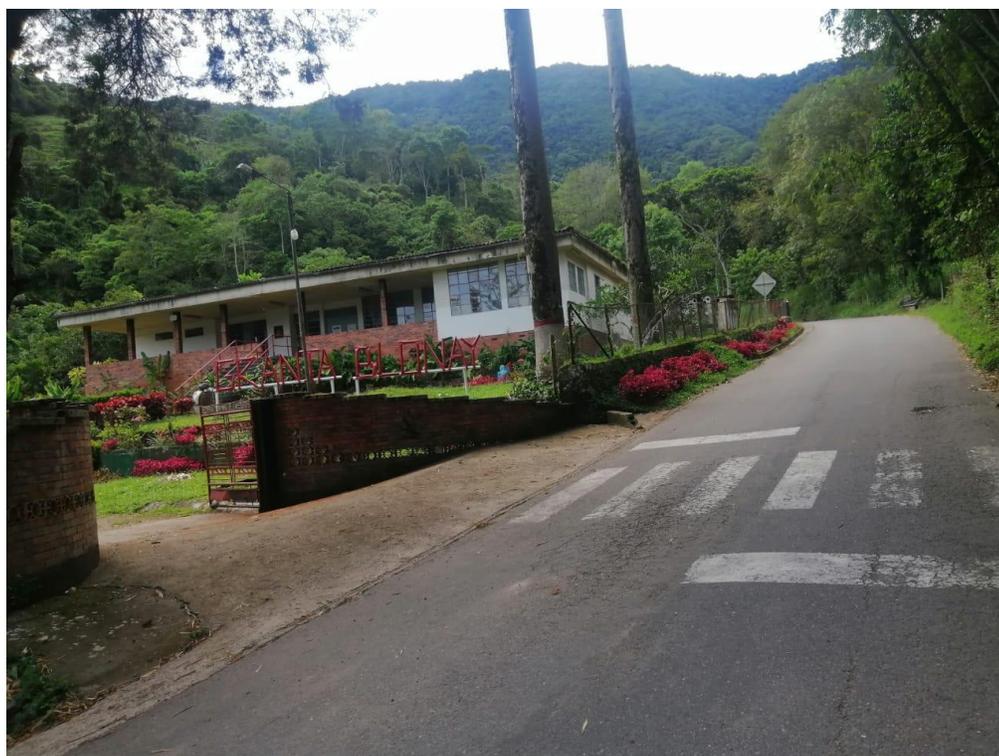
**Figura 2.** Vista general del tramo el Diamante – Chinácota.

El tramo vial objeto del presente estudio esta comprendido por la variante existente entre la vía nacional Cúcuta-pamplona y la vía chinacota-Toledo. La cual tiene una longitud total de 10 kilómetros presentando condiciones aceptables en su superficie de rodadura como se evidencia en el numeral 4.2.

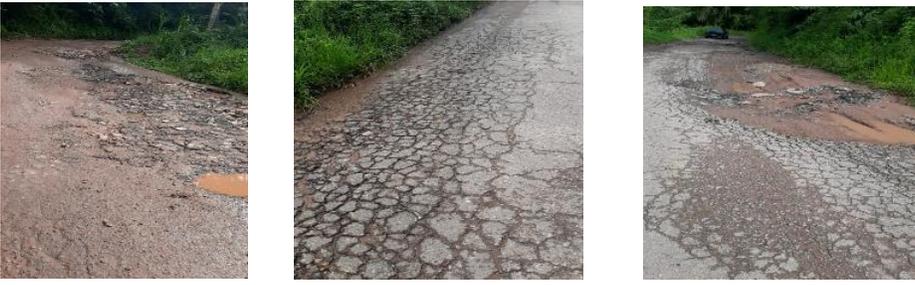
DIAGNOSTICO SUPERFICIAL DE PAVIMENTO FLEXIBLE VIA CHINACOTA EL DIAMANTE

LOCALIZACION PR2+00-2+500		ANALISIS DEL TRAMO							
DIEMCIONES TRAMO LARGO ANCHO		AREA TOTAL	TIPO DE FALLA	DIMENCIONES LARGO ANCHO		SEVERIDAD ALTA MEDIA BAJA			AREA TOTAL AFECTADA
500	6			3000	COLAPSADO	155	6	X	
			COLAPSADO	187	6	X			
			COLAPSADO	79	6	X			
			PU	16	2,76	X			
			DC	1	0,8	X			
% AFECTACION		85,7 %				ESTADO

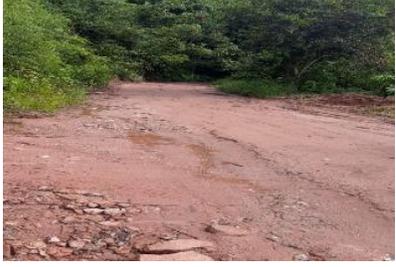
DIAGNOSTICO SUPERFICIAL DE PAVIMENTO FLEXIBLE VIA CHINACOTA EL DIAMANTE

LOCALIZACION PR2+500-3+00		ANALISIS DEL TRAMO							
DIEMCIONES TRAMO LARGO ANCHO		AREA TOTAL	TIPO DE FALLA	DIMENCIONES LARGO ANCHO		SEVERIDAD ALTA MEDIA BAJA			AREA TOTAL AFECTADA
500	6			3000	SIN PAVIMENTO				
% AFECTACION		100,0 %				ESTADO

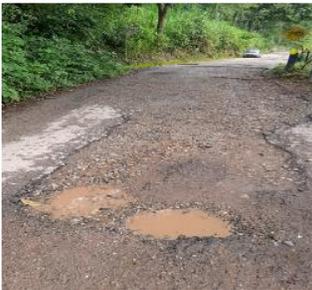
LOCALIZACION PR3+00-3+500		ANALISIS DEL TRAMO							
DIMENSIONES TRAMO		AREA TOTAL	TIPO DE FALLA	DIMENSIONES		SEVERIDAD			AREA TOTAL AFECTADA
LARGO	ANCHO			LARGO	ANCHO	ALTA	MEDIA	BAJA	
500	6	3000	PC	9	2	X			964
			DC	6	5	X			
			DC	8	3	X			
			PC	25	2	X			
			PCH	1	2	X			
			COLAPSADO	140	6	X			
% AFECTACION		32,1 %				ESTADO			
<div style="display: flex; justify-content: space-around;">

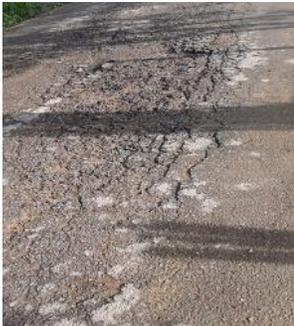
LOCALIZACION		ANALISIS DEL TRAMO							
PR4+00-4+500									
DIMENSIONES TRAMO		AREA TOTAL	TIPO DE FALLA	DIMENSIONES		SEVERIDAD			AREA TOTAL AFECTADA
LARGO	ANCHO			LARGO	ANCHO	ALTA	MEDIA	BAJA	
500	6	3000	PU	4	3	X			804,46
			PU	4	1,8	X			
			PU	20	2	X			
			PU	27	2	X			
			GL	3	0,02	X			
			PU	114	6	X			
			PCH	2	3	X			
CVB	1	1,2	X						
% AFECTACION		26,8 %				ESTADO			
<div style="display: flex; justify-content: space-around;">

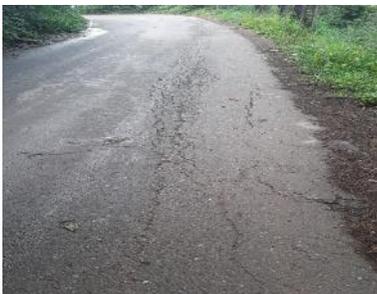
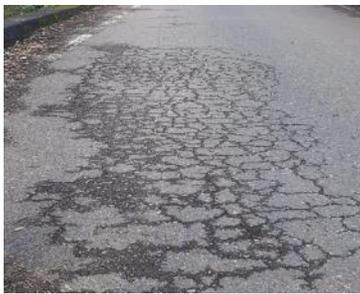
LOCALIZACION		ANALISIS DEL TRAMO							AREA TOTAL AFECTADA
LARGO	ANCHO	AREA TOTAL	TIPO DE FALLA	DIMENCIONES		SEVERIDAD			
DIEMCIONES TRAMO		AREA TOTAL	TIPO DE FALLA	LARGO	ANCHO	ALTA	MEDIA	BAJA	AREA TOTAL AFECTADA
PR4+500-5+000				3000	PU	18	2	X	
500		PU	6		3	X			
6		PU	7		3	X			
		PU	9		6	X			
		GL	2		0,03	X			
		CVB	2		0,05	X			
		PU	7		1,35	X			
% AFECTACION		4,6 %				ESTADO

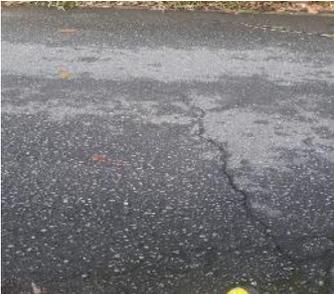
LOCALIZACION		ANALISIS DEL TRAMO							AREA TOTAL AFECTADA	
LARGO	ANCHO	AREA TOTAL	TIPO DE FALLA	DIMENCIONES		SEVERIDAD				
DIEMCIONES TRAMO		AREA TOTAL	TIPO DE FALLA	LARGO	ANCHO	ALTA	MEDIA	BAJA	AREA TOTAL AFECTADA	
PR5+500-6+000				3000	PC GL GL PU PCH GL PU GT	14	1,82	X		
500		6	6			0,06	0,06			
		9	0,05			X				
		15	2			X				
		4	3			X				
		5	0,02				X			
		4	2			X				
		2	0,02							
% AFECTACION		2,5 %				ESTADO

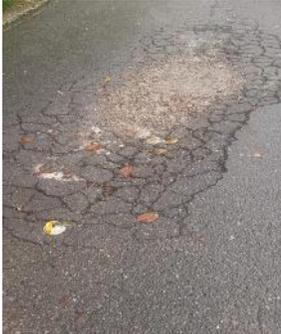
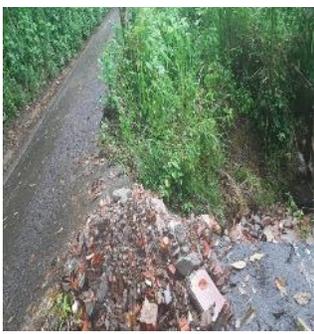
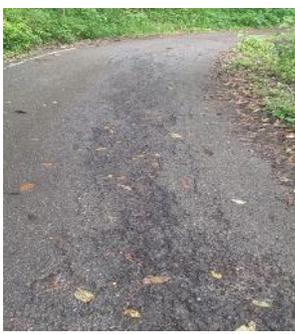
DIAGNOSTICO SUPERFICIAL DE PAVIMENTO FLEXIBLE VIA CHINACOTA EL DIAMANTE

LOCALIZACION		ANALISIS DEL TRAMO							AREA TOTAL AFECTADA	
LARGO	ANCHO	AREA TOTAL	TIPO DE FALLA	DIMENCIONES		SEVERIDAD				
DIEMCIONES TRAMO		AREA TOTAL	TIPO DE FALLA	LARGO	ANCHO	ALTA	MEDIA	BAJA	AREA TOTAL AFECTADA	
PR6+000-6+500				3000	COLAPSADO PCH PCH PU PU PCH PCH CVB	200	6	X		
500		6	4			3				
		2	2			X				
		15	2			X				
		7	2			X				
		3	1			X				
		2	1			X				
		2	0,5			X				
% AFECTACION		42,2 %				ESTADO

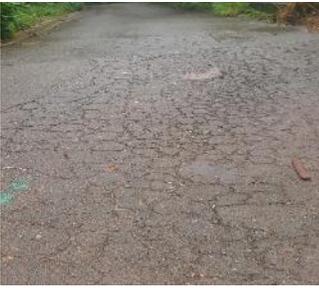
LOCALIZACION		ANALISIS DEL TRAMO							
PR6+500-7+000									
DIEMCIONES TRAMO		AREA TOTAL	TIPO DE FALLA	DIMENCIONES		SEVERIDAD			AREA TOTAL AFECTADA
LARGO	ANCHO			LARGO	ANCHO	ALTA	MEDIA	BAJA	
500	6	3000	COLAPSADO	320	6	X			2230,8
			PU	8	5	X			
			PU	7	6	X			
			PU	6	2	X			
			PU	7	2	X			
			GL	4	0,7	X			
			COLAPSADO	100	2	X			
% AFECTACION	74,4 %					ESTADO

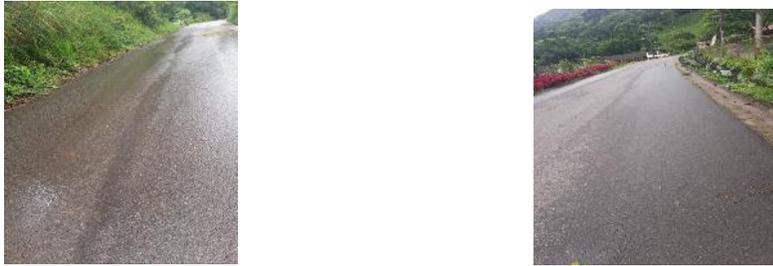
LOCALIZACION		ANALISIS DEL TRAMO							AREA TOTAL AFECTADA
LARGO	ANCHO	AREA TOTAL	TIPO DE FALLA	DIMENCIONES		SEVERIDAD			
DIEMCIONES TRAMO		AREA TOTAL	TIPO DE FALLA	LARGO	ANCHO	ALTA	MEDIA	BAJA	AREA TOTAL AFECTADA
PR7+500-8+000									
500	6	3000	GL	6	0,02			X	45,27
			GL	3	0,05			X	
			PU	3	1		X		
			PU	4	3		X		
			PU	3	3		X		
			PU	4	2	X			
			FM	3	3	X			
			PU	1	4	X			
% AFECTACION		1,5 %				ESTADO

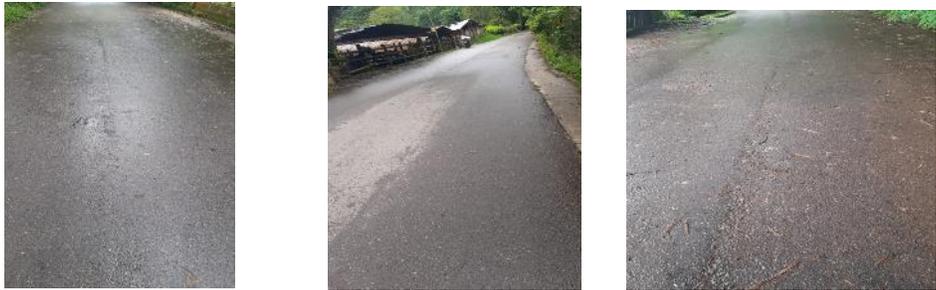
LOCALIZACION		ANALISIS DEL TRAMO							AREA TOTAL AFECTADA
LARGO	ANCHO	AREA TOTAL	TIPO DE FALLA	DIMENCIONES		SEVERIDAD			
DIEMCIONES TRAMO		AREA TOTAL	TIPO DE FALLA	LARGO	ANCHO	ALTA	MEDIA	BAJA	AREA TOTAL AFECTADA
PR8+00-8+500									
500	6	3000	GL	7	0,02			X	10,46
			GL	6	0,08			X	
			PU	1	1,8		X		
			PU	6	0,82		X		
			PU	3	1			X	
			GL	6	0,02			X	
% AFECTACION		0,3 %				ESTADO

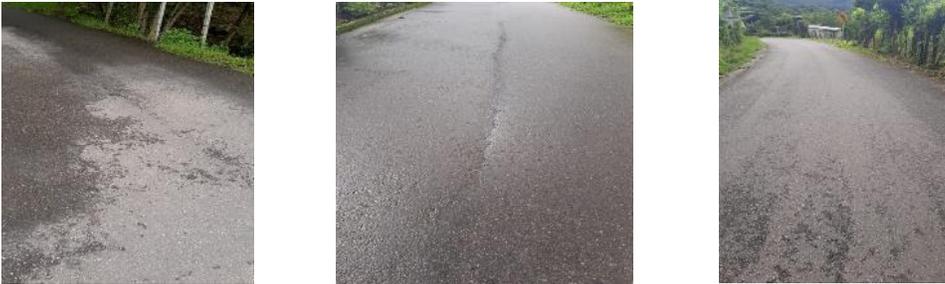
LOCALIZACION		ANALISIS DEL TRAMO							AREA TOTAL AFECTADA
LARGO	ANCHO	AREA TOTAL	TIPO DE FALLA	DIMENCIONES		SEVERIDAD			
DIEMCIONES TRAMO		AREA TOTAL	TIPO DE FALLA	LARGO	ANCHO	ALTA	MEDIA	BAJA	AREA TOTAL AFECTADA
PR8+500-9+000				3000	PU	4	2		
500		PU	3		1		X		
6		GL	8		0,03			X	
		GL	6		0,82			X	
		GL	11		0,05			X	
% AFECTACION		0,6 %				ESTADO

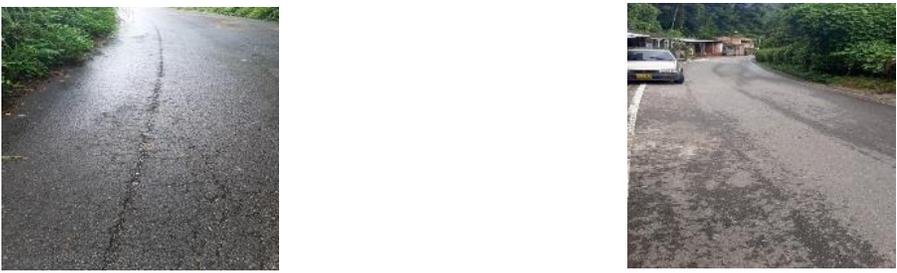
LOCALIZACION		ANALISIS DEL TRAMO							AREA TOTAL AFECTADA
LARGO	ANCHO	AREA TOTAL	TIPO DE FALLA	DIMENCIONES		SEVERIDAD			
DIEMCIONES TRAMO		AREA TOTAL	TIPO DE FALLA	LARGO	ANCHO	ALTA	MEDIA	BAJA	AREA TOTAL AFECTADA
PR9+00-9+500				3000	GL	11	0,05		
500		GL	15		0,03		X		
6		PU	3		4		X		
% AFECTACION		0,4 %				ESTADO

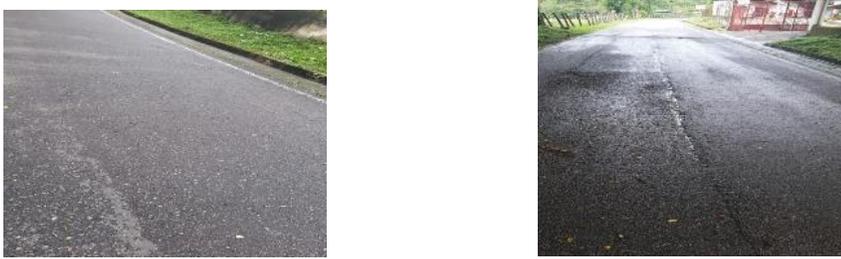
LOCALIZACION		ANALISIS DEL TRAMO								
PR9+500-10+00										
DIEMCIONES TRAMO		AREA TOTAL	TIPO DE FALLA	DIMENCIONES		SEVERIDAD			AREA TOTAL AFECTADA	
LARGO	ANCHO			LARGO	ANCHO	ALTA	MEDIA	BAJA		
500	6	3000	GL	20	0,05		X		3,12	
			GL	4	0,03		X			
			PU	2	1		X			
% AFECTACION		0,1 %				ESTADO

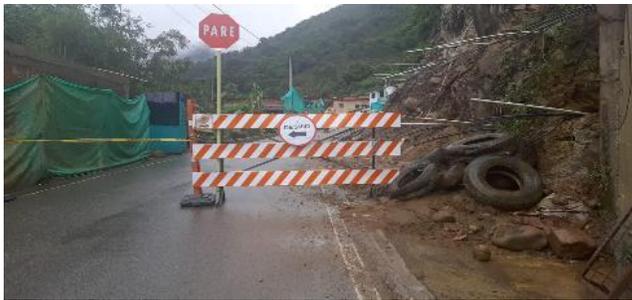
LOCALIZACION		ANALISIS DEL TRAMO								
PR10+00-10+400										
DIEMCIONES TRAMO		AREA TOTAL	TIPO DE FALLA	DIMENCIONES		SEVERIDAD			AREA TOTAL AFECTADA	
LARGO	ANCHO			LARGO	ANCHO	ALTA	MEDIA	BAJA		
500	6	3000	ZONA EN CONSTRUCCION						0	
% AFECTACION		0,0 %				ESTADO

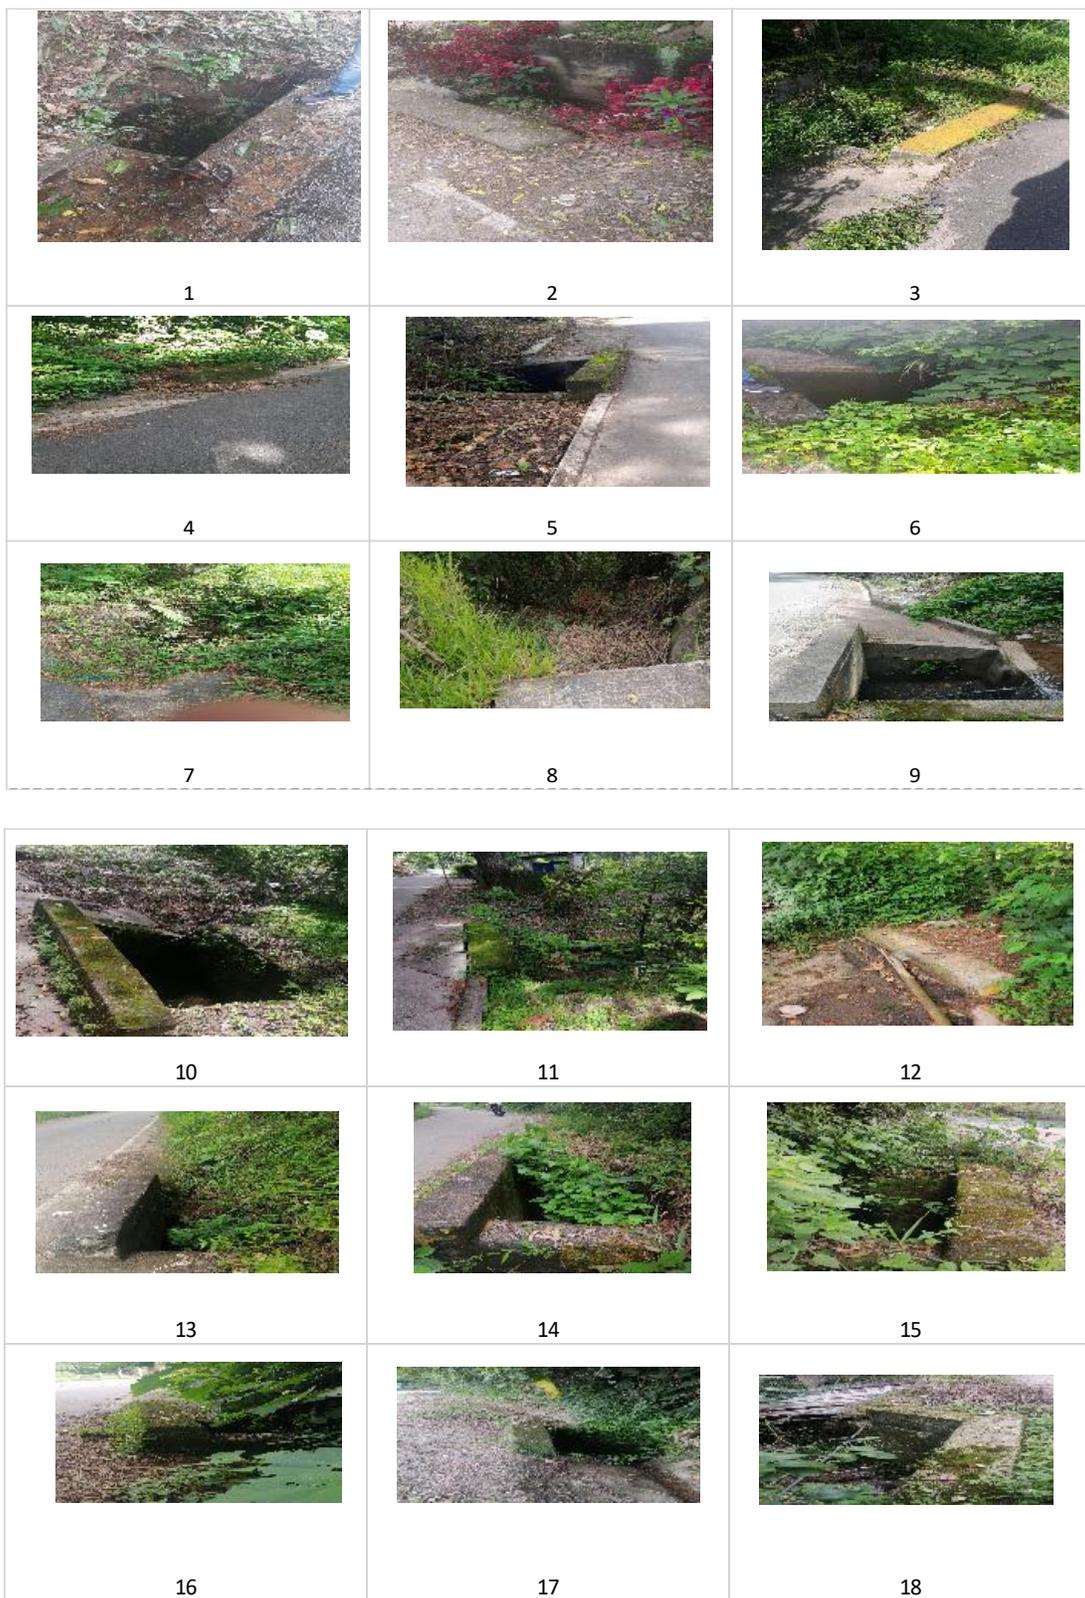
**Anexo 6.** Registro fotográfico de alcantarillas.

Como se pudo analizar en la tabla anterior y tal como lo muestra la figura 16, existe una alta concentración de colmatación en los elementos inspeccionados, ya que 14 de los 18 elementos existentes a lo largo del corredor vial, se encuentran con un nivel de colmatación entre el 75% y el 100% del área total del elemento.

Se recomienda un mantenimiento periódico a las estructuras de drenaje existentes, tales como cunetas y alcantarillas, con el fin de evitar que se presenten fallas en la estructura por el alto nivel de colmatación observado en las mismas.
