**TÍTULO DEL TRABAJO (TESIS):** TRABAJO DIRIGIDO COMO AUXILIAR DE INGENIERÍA EN LA CONSTRUCCIÓN DE LA URBANIZACIÓN PALMETTO FASE I EN EL MUNICIPIO DE VILLA DEL ROSARIO, NORTE DE SANTANDER

TRABAJO DIRIGIDO COMO AUXILIAR DE INGENIERÍA EN LA CONSTRUCCIÓN DE  
LA URBANIZACIÓN PALMETTO FASE I EN EL MUNICIPIO DE VILLA DEL ROSARIO,  
NORTE DE SANTANDER

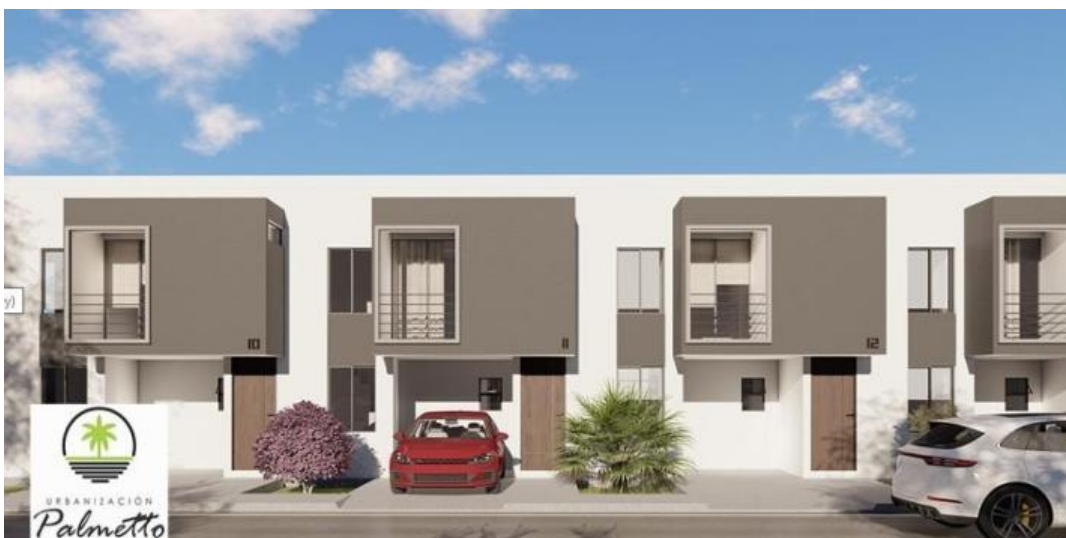
**Figura 1. Modelo de vivienda.** Fuente. Constructora Codimo.

La urbanización Palmetto está ubicada en el municipio de villa del rosario sobre el anillo vial oriental, Norte de Santander (Coordenadas 7°52'12''N 72°28'40''W), cuenta con vías de acceso principales al anillo vial, con proyección de viviendas de dos plantas con área construida de 68 m<sup>2</sup>.

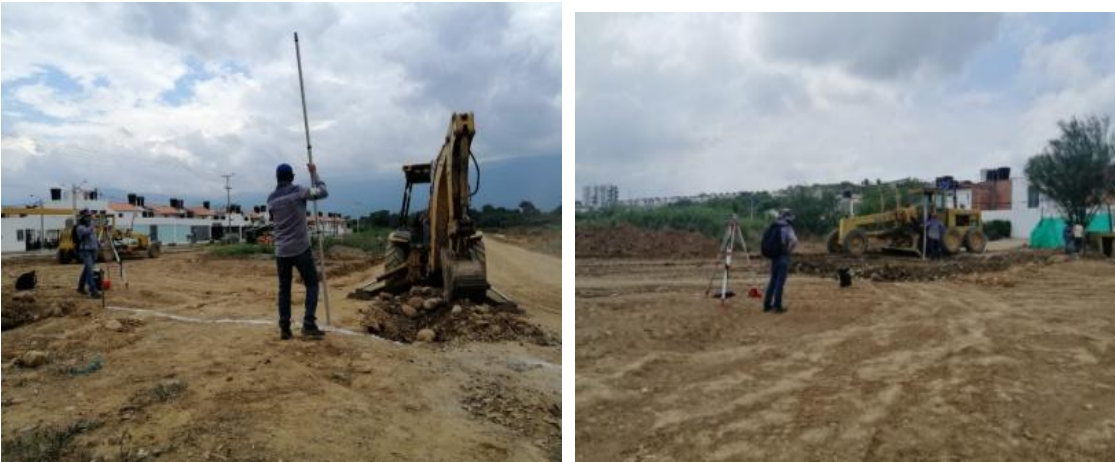
**Figura 3. Localización de la vía y de las manzanas**

El topógrafo identificó la zona de la vía 1 en las cuales se verificaron las longitudes reales del terreno con respecto a las medidas del plano e inició la Localización y Replanteo en las dos primeras manzanas de la urbanización, se tuvo en cuenta la zona por donde pasa el canal, ya que se encuentra cerca a el lote 01 de la manzana A, luego de reconocer el área específica de las dos primeras manzanas que pertenecen a la etapa 1 del proyecto; el levantamiento se desarrolló normalmente, sin ningún problema.

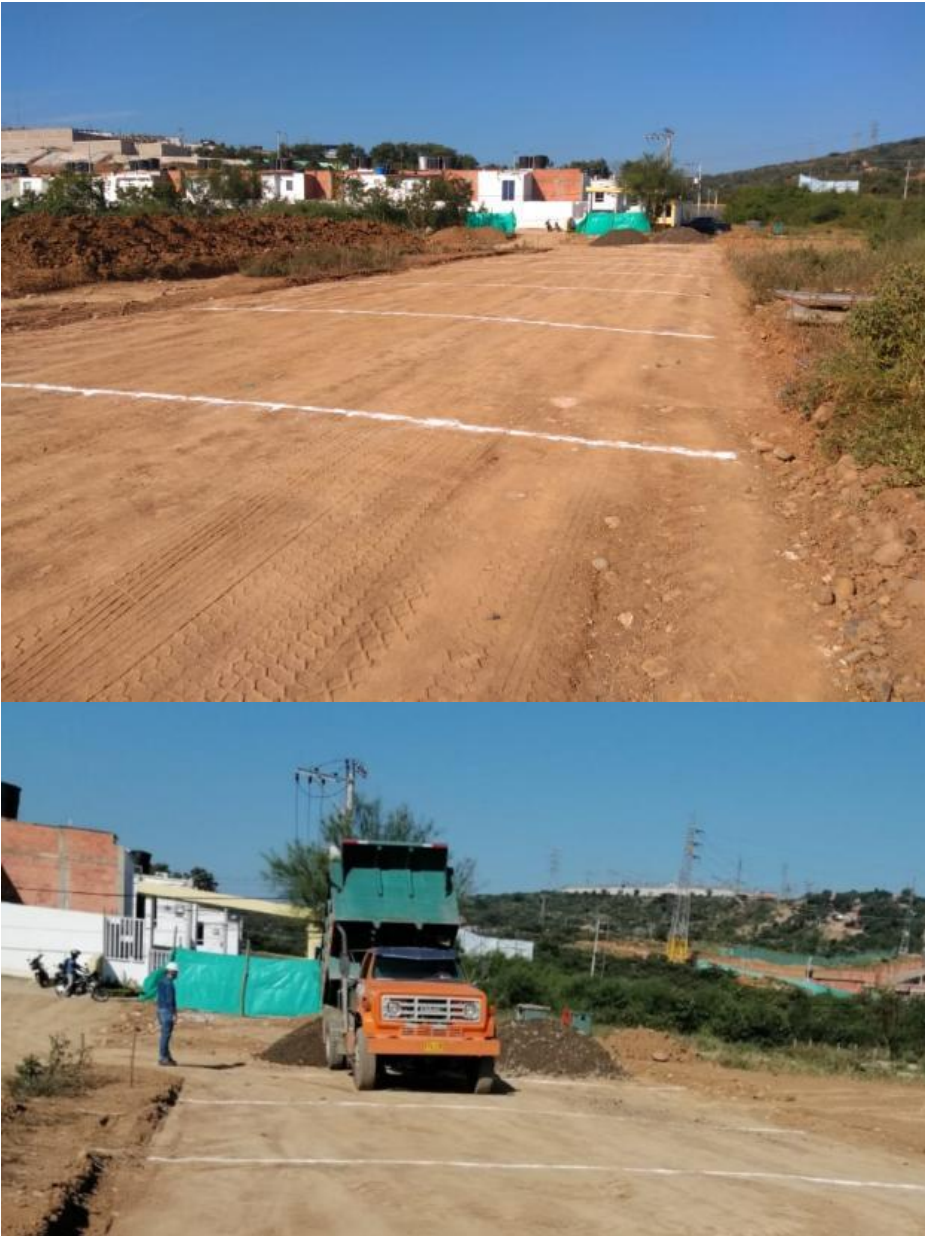
**Figura 4. Replanteo de las terrazas.**

Se determinaron las terrazas de la manzana A y la manzana B, la cual están conformadas por 17 lotes cada una, se demarcaron con cal para que la volqueta descargara el material de subbase requerido para conformar las terrazas.

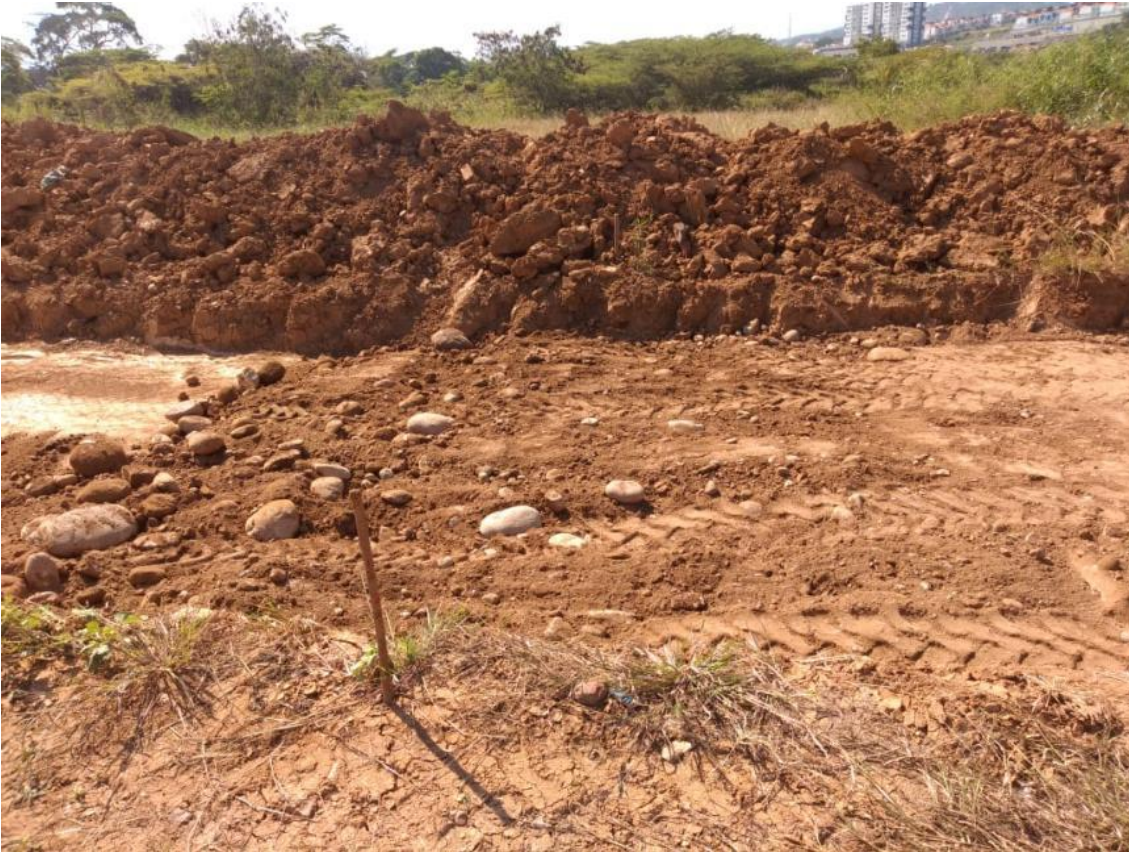
**Figura 5. Movimiento de tierras**

En la fase 1 se empezó con actividades de movimientos de tierras, para ello se utilizó maquinaria para ubicar así la vía 1, la cual da acceso a las manzanas A y B de la urbanización. El siguiente paso fue localizar donde quedaban las viviendas para así demarcar donde quedaba cada terraza, en total fueron 34 terrazas correspondientes a la manzana A y la manzana B.

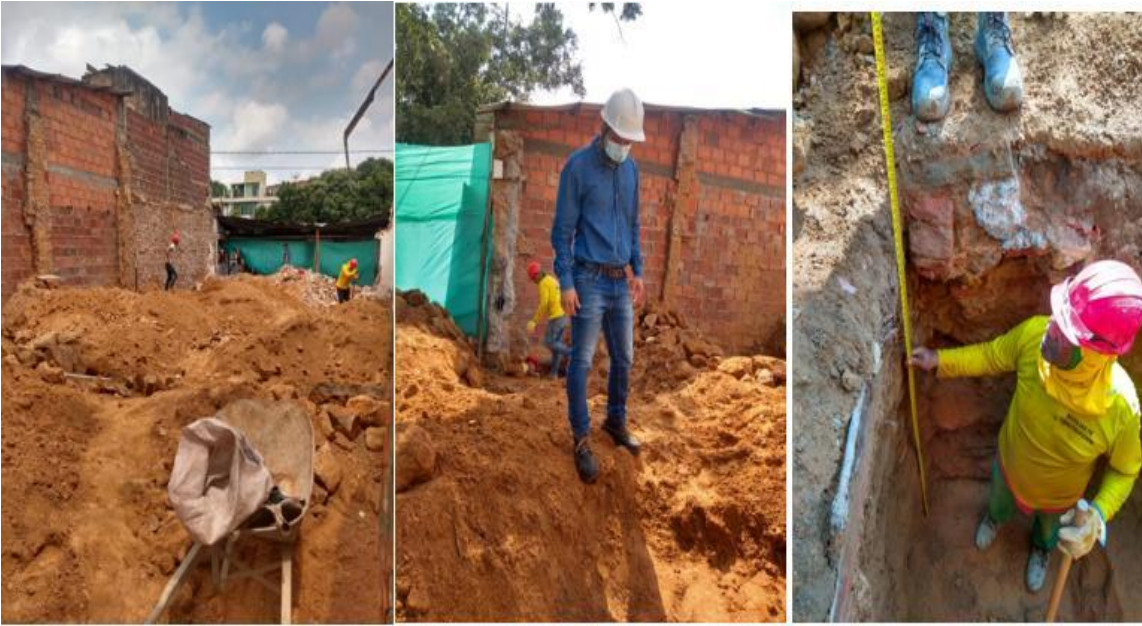
**Figura 13. Movimiento de tierras y excavación**

Se da inicio a la primera parte de la obra donde se mostrara las labores de seguimiento del proceso de excavación y todos los procesos adjuntos de la cimentación como lo son localización y replanteo; excavación manual ; fabricación y fundida de las zapatas de cimentación ;armado de vigas de cimentación y fundido de las mimas que se evidenciaran a continuación con aportes de imágenes tomadas por el pasante y con detalles suministrados de los planos estructurales.

Se logra identificar en la figura 18 aspectos de localización y replanteo referente al plano y marcación de los ejes, adicional a esto ubicación de zapatas y columnas también se realizaron las excavaciones pertinentes, conforme a la preparación del terreno se realizaron ciclópeos con piedra redonda según las especificaciones de la norma NTC , Como se observa en la figura 19 se evidencia las características que llevara la estructura en la zapata basándonos en los detalles descritos en los planos que son propios de la estructura que se realizó, después de este procedimiento se fundieron los pedestales se rellenó y se compacto material que se obtuvo en el proceso de excavación y se procedió a compactarlo

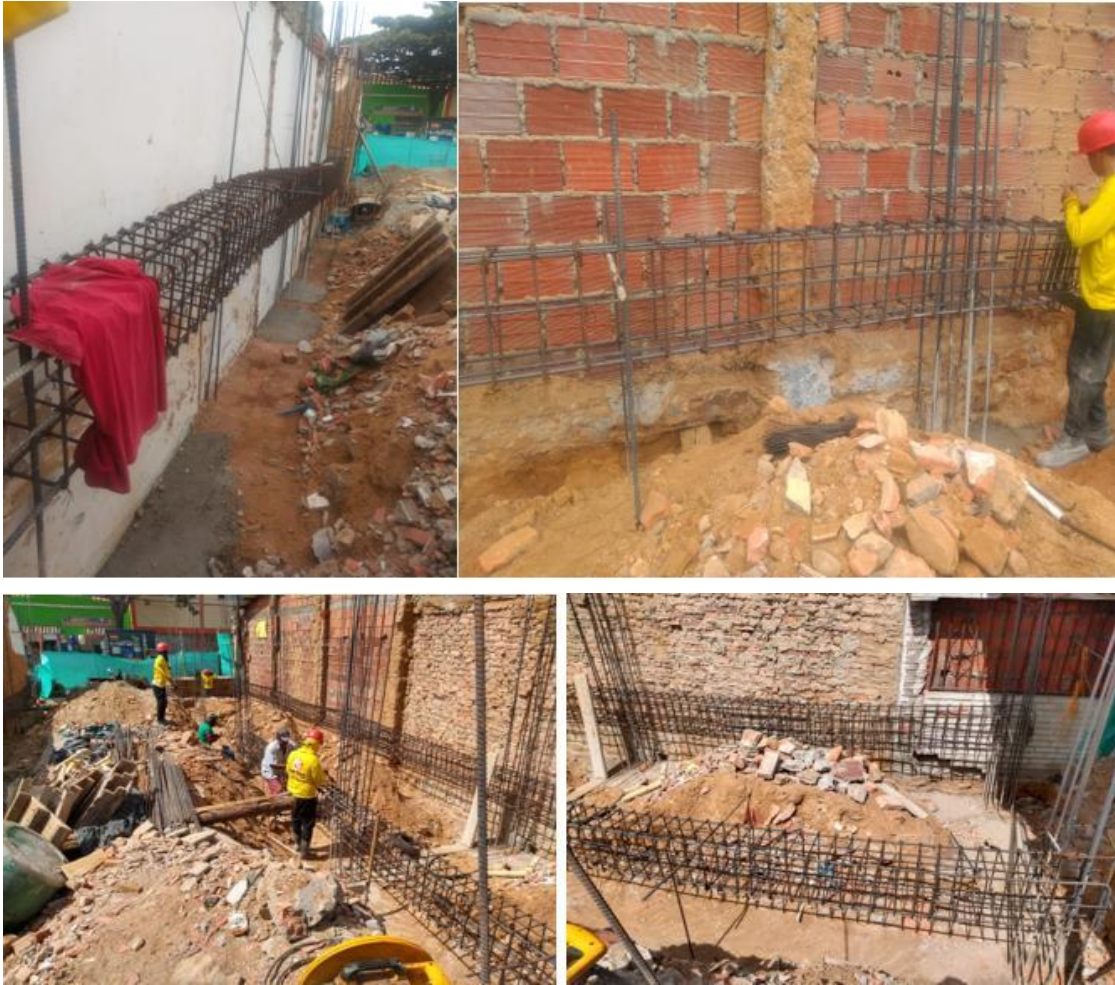
**Figura 16. Armado de las vigas 1 y armado de las vigas 2**

El primer paso que se realizó para esta actividad fue verificar mediante el plano estructural las dimensiones a utilizar para proceder a realizar el corte, figurado y armado de

vigas de cimentación que son 3 y cuenta con una sección de 40x40 cm correspondientes según las especificaciones que fueron descritas en el plano estructural que se uso un estribo #3 l=1580cm(E#3158) con recubrimiento de 4 cm y gancho de 15 cm lo anterior se logra evidenciar en la figura 11 y 12 según las dimensiones de vigas usadas

Luego de realizar todas las anteriores actividades se procede a la fundida de viga de cimentación; en el cual se realizó una supervisión adecuada del vaciado del concreto prefabricado, de 3000 psi, traído por la mezcladora mixer; mezcla que fue vaciada en la

placa de cimentación, la cual es paleada y extendida por todo el terreno de la placa para evitar que se asiente y se endurezca. Luego se procede al vibrado permitiendo que la mezcla adquiera una consistencia un poco más fluida haciendo que se adhiera al acero más fácilmente

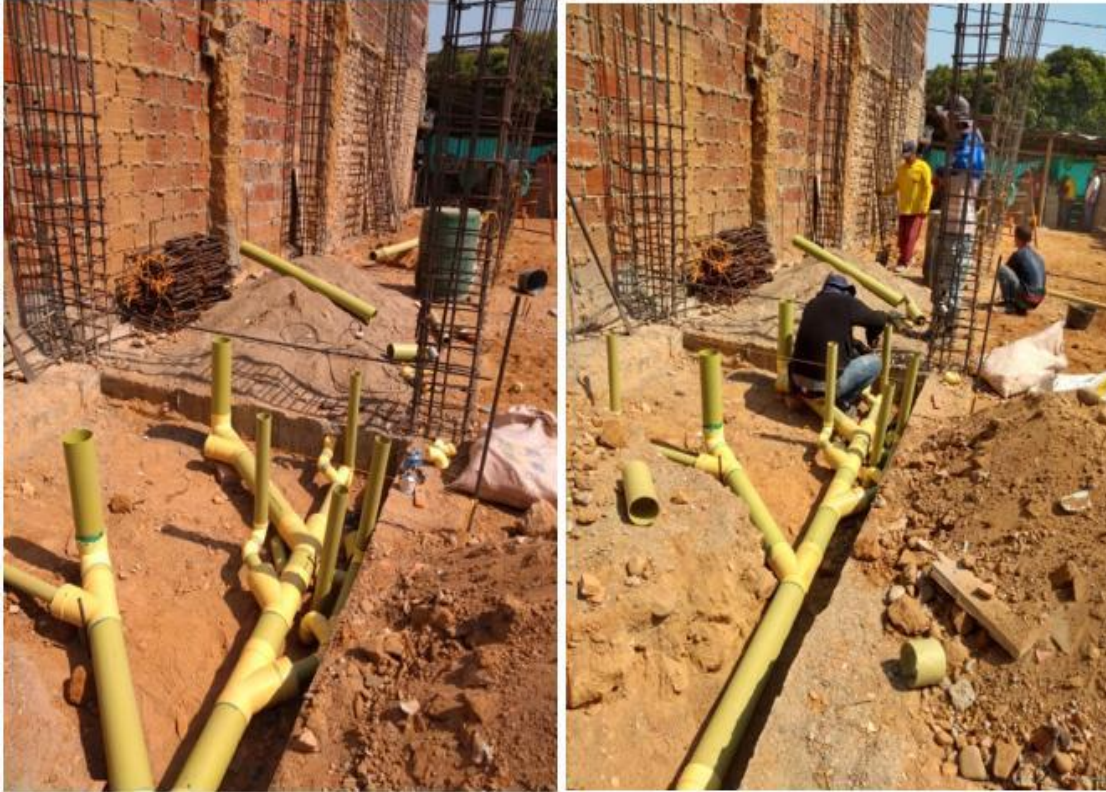
**Figura 19. Instalación de tubería hidrosanitaria**

Como se evidencia en la figura 26 se procede con la instalación de la red hidrosanitaria para lo cual se llevan a cabo labores de excavación manual. Relleno manual compactado, colchón de arena y se procede a situar la tubería, se usa tubería de sanitaria de PVC de 2 y 4 pulgadas de diámetro, también instalación de caja de inspección de 0.6x0.6m y tuberías de presión de 1 pulgada de diámetro, registros de corte de una pulgada, válvulas de cheque de pulgadas, tubería de aguas lluvias de pulgada todo perteneciente a la red hidrosanitaria .

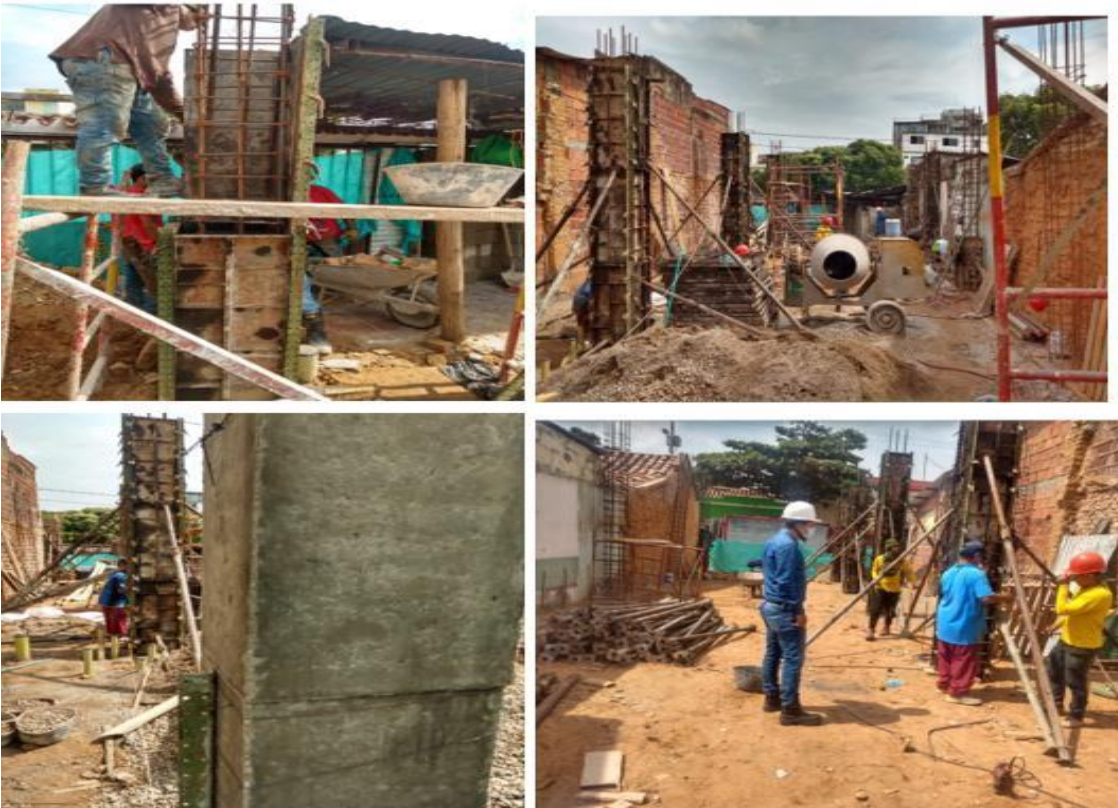
**Figura 21. Armado y fundición de columnas**

La columna es un elemento estructural que permite soportar la carga de la estructura; teniendo en cuenta las especificaciones del plano se logró realizar labores de localización de las , el armado de hierro para columnas, el encofrado correspondiente, y por ultimo la fundición del concreto, con todas la especificaciones técnicas que se evidencian en las figura 10 de ubicación de las mismas y de especificaciones que se obtienen en la figura 13 que se especifican estribos de  $3/8$  de pulgada de diámetro y con una sección de  $0.4\text{ m} \times 0.50\text{m}$ , también se hace menciona a las dimensiones las columnas de reducción de sección  $0.25\text{m} \times 0.35\text{m}$  a partir de  $N+7.91$

Es de resaltar que se hace un control de calidad del vertimiento del concreto utilizados para las distintas fases según lo indica la norma técnica colombiana y según las recomendaciones de preparación del fabricante

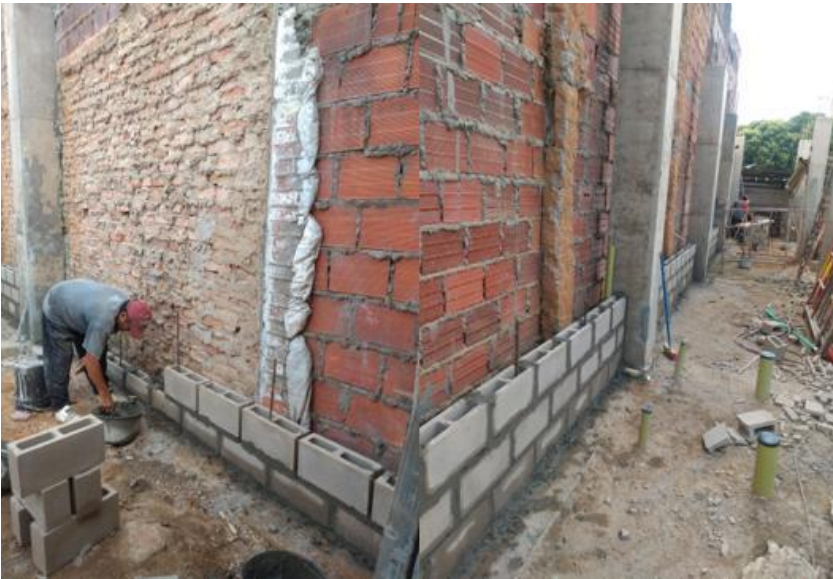
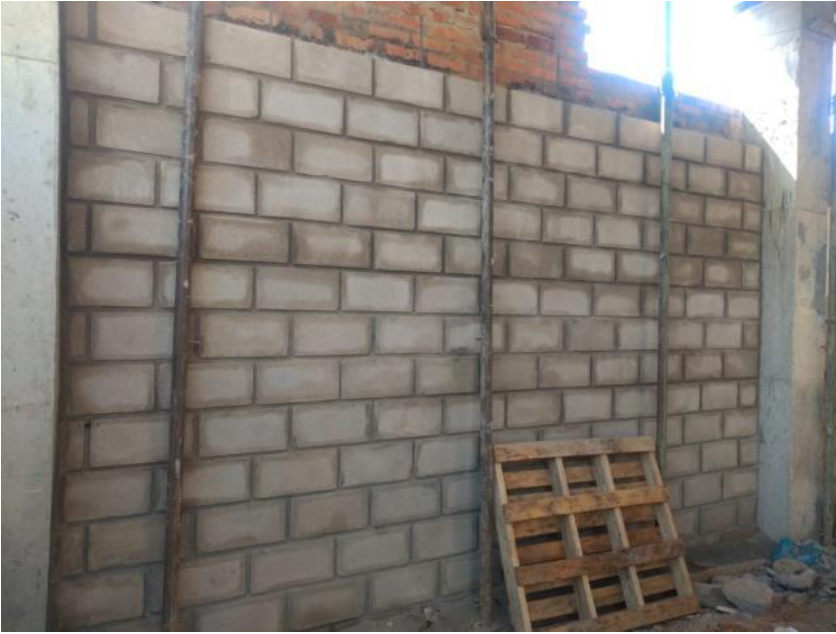
**Figura 22. Trabajo de mampostería de llenado de los muros y llenado de muros final**

Se realizó labores de supervisión, en el levantamiento de muros en ladrillo estructural número 5, En la figura 29 nos muestra la distribución y pegada de los bloques en donde se colocan sobre la cimbra la primera hilada, la cual permite la distribución y alineación de las siguientes hiladas. Ubicando las cabezas de hilada o bloques que van en los extremos del muro para comprobar que la cimbra este hecha correctamente. se coloca una capa de mortero de pega realizado, la cual fue supervisada correctamente; el cual se coloca sobre la superficie modo que cubra el ancho y la longitud de los bloques que se colocarán supervisando su horizontalidad y verticalidad con nivel y plomada, adicional como se observa en la figura 31 detalles adicionales provenientes los planos estructurales

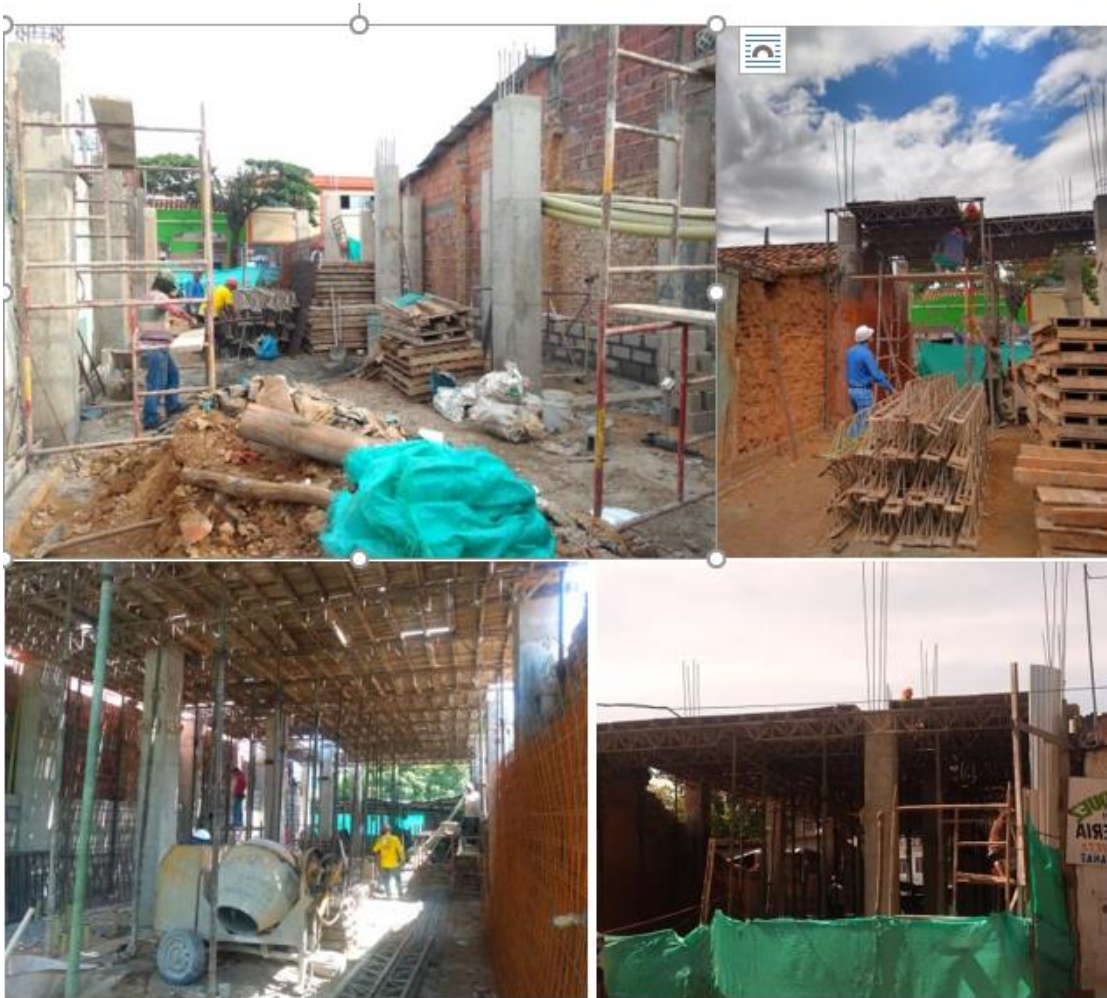
**Figura 24. Armado de andamios para armar la estructura de encofrado para la placa del segundo piso**

Se localizaron andamios y se preparó la estructura de encofrado para la fundición de la placa entre piso para la segunda plan para lo cual se estableció una altura de la estructura de 3.83 m y se procedió al armado de al red malla electrosoldada de  $e=5\text{mm}$  y separación de  $0.15\text{m} \times 0.15\text{m}$  y fundición de concreto de 3000 psi según especificación del fabricante este proceso se observa en las figuras 32 y figura 33

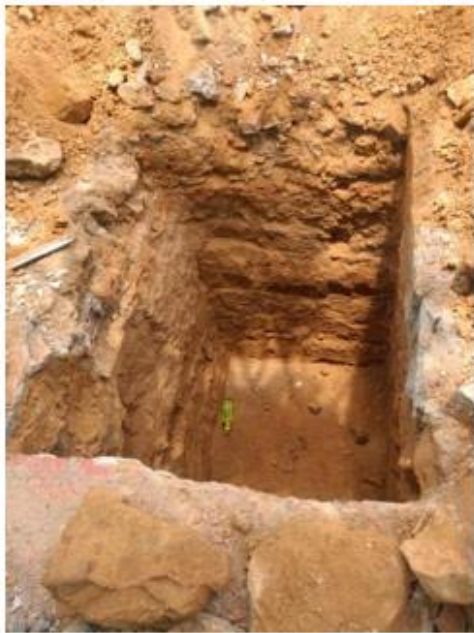
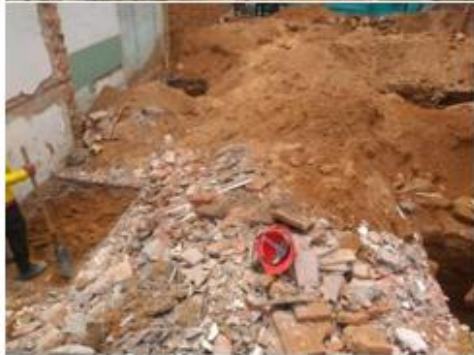
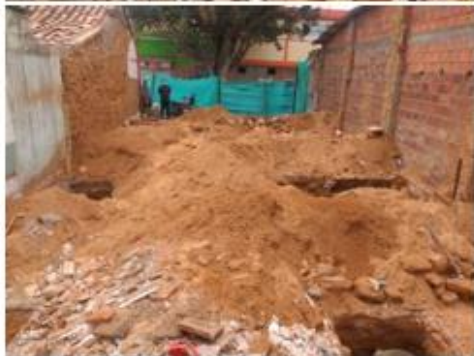
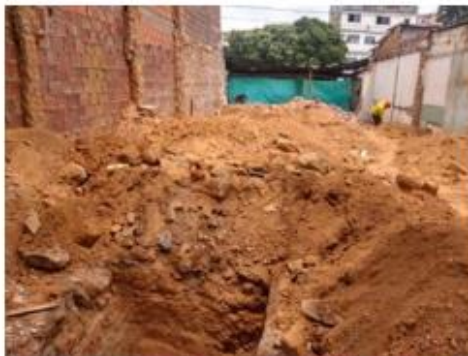
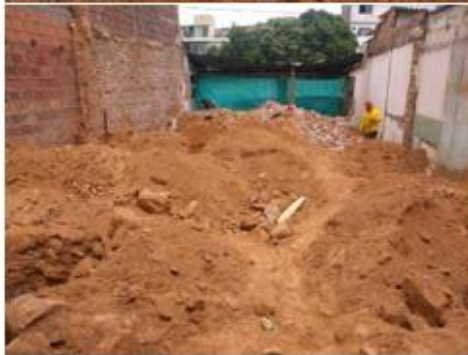
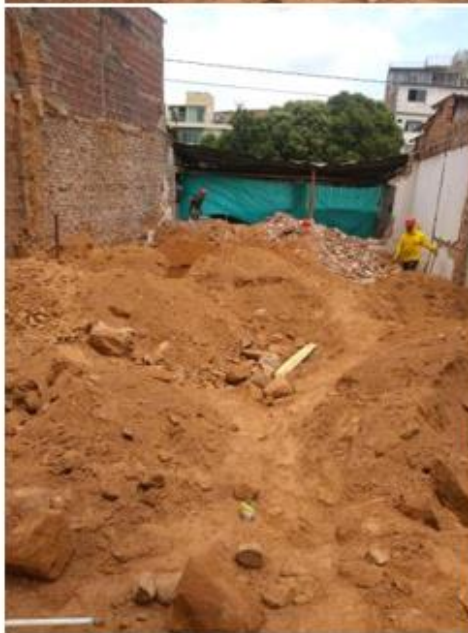
**Anexo 4. Galería auxiliar de soporte de la ejecución de la obra de la edificación de 3 plantas**
