TÍTULO DEL TRABAJO (TESIS): DIAGNOSTICO SUPERFICIAL DE INFRAESTRUCTURA SEGURA PARA EL TRAMO VIAL LA UNION- MEJUE, TOLEDO, NORTE DE SANTANDER.

DIAGNOSTICO SUPERFICIAL DE INFRAESTRUCTURA SEGURA PARA EL TRAMO
VIAL LA UNION- MEJUE, TOLEDO, NORTE DE SANTANDER

UNIVERSIDAD FRANCISCO DE PAULA SANTANDER
FACULTAD DE INGENIERÍAS
PLAN DE ESTUDIO DE TECNOLOGIA CONSTRUCCIONES CIVILES
CÚCUTA
2022

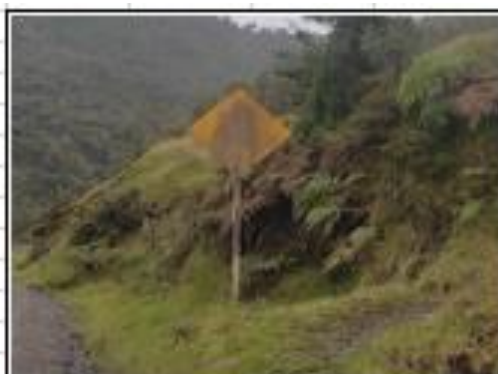
Signo	Pr	Curd E	Curd M
Navirible	00+410	770654.43	827030.24

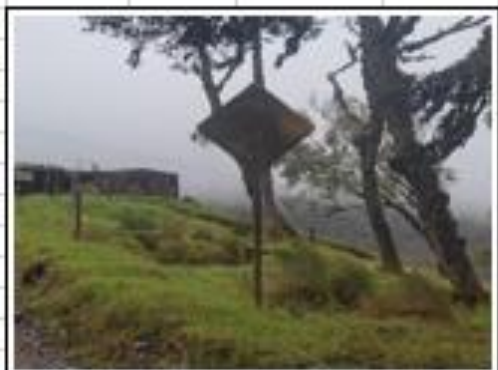
Signo	Pr	Curd E	Curd M
Navirible	00+420	770654.43	827030.24

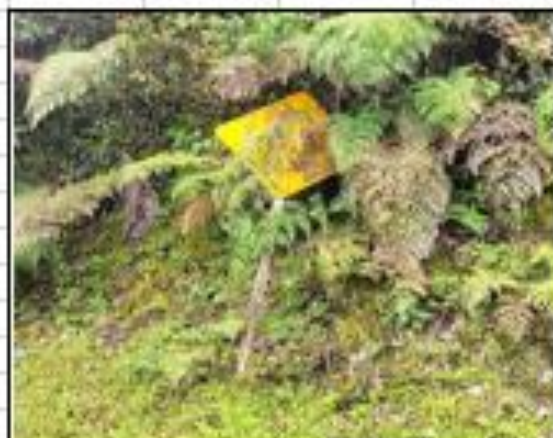
Signo	Pr	Curd E	Curd N
Naviriblo	K03+810	772323.72	825153.95

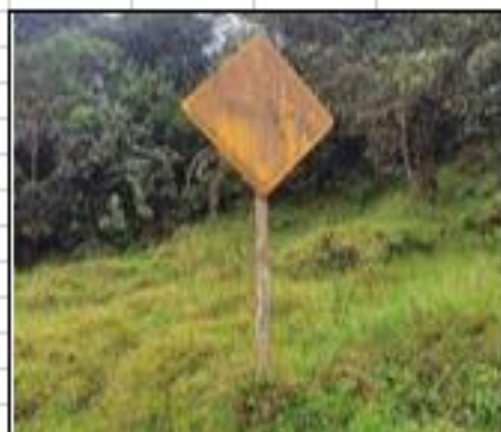
Signo	Pr	Curd E	Curd M
Navirble	K04+350	772373.21	825073.34

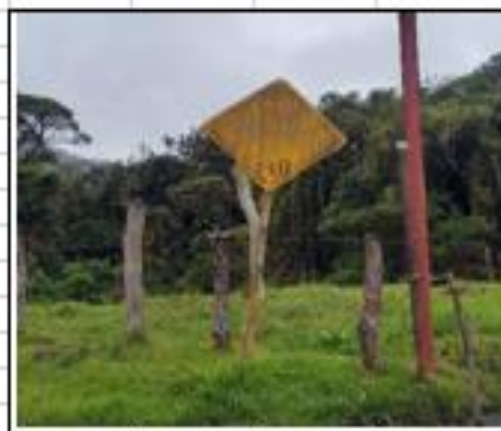
Signo	Pr	Curd E	Curd M
Navirble	K04+930	772376.85	824995.13
